Ástandsskýrsla

Íþróttamiðstöð
Langanesveur 18, Þórshöfn
Eig. Langanesbyggð

Verk nr. 0414b
Dags. Apríl - maí 2014

Ástandsmat, Íþróttamiðstöð

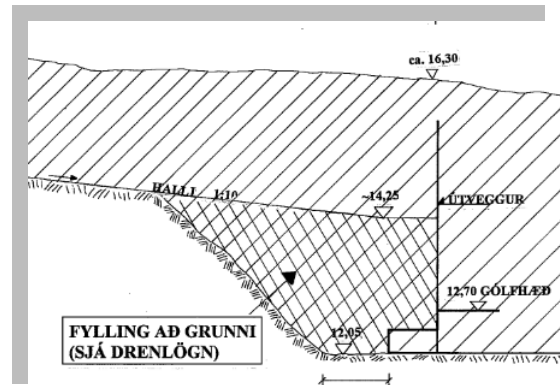
Mynd hér til hliðar er af teikningu nr. 96-128 þar sem vísað er til jarðvatnslagnar (drenlögn).

Skv. teikningum er sýnd jarðvatnslögn við húsið. Skoðunarmaður ræddi við kunnuga heimamenn sem töldu það ólíklegt að þarna hafi verið gengið frá jarðvatnslögn þar sem það einfaldlega tíðkaðist ekki á þessum tíma. Við mat þetta er gengið út frá teikningum og að það sé jarðvatnslögn.

Lagt er til að málið verði skoðað og gerðar prufuholur við húsið á a.m.k. 4 stöðum til að ganga úr skugga um hvort að gengið hafi verið frá jarðvatnslögn við húsið.

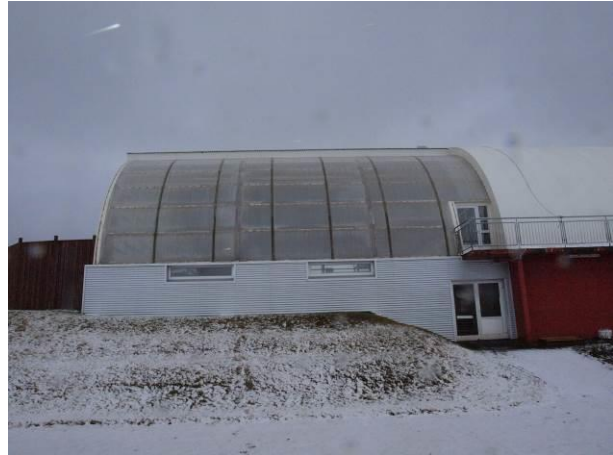
Mikil ummerki um myglu eru á tréverki innan við þexi gler. Einnig er mikill raki milli laga í þexi gleri.

Hanna þarf byggingarhluta að nýju, þ.e. þar sem nú er pexi gler. Fjarlægja skal allt pexi gler og tréverk þar fyrir innan og setja nýtt í staðinn. Um er að ræða byggingarhlutann frá innstu klæðningu að ystu. Fara þarf yfir allar samsetningar byggingarhluta (gerð grein fyrir í lið nr. 3.2.4) og gera þannig við að viðgerð endist næstu 15 árin en þá skal gera ráð fyrir mikilli endurnýjun á klæðningum, öðrum en þar sem nú er pexi gler.

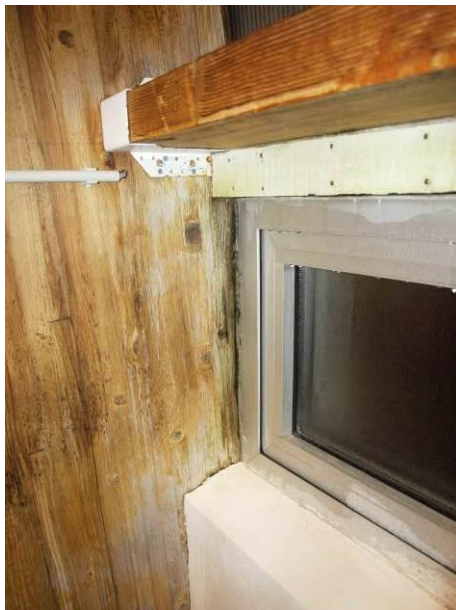
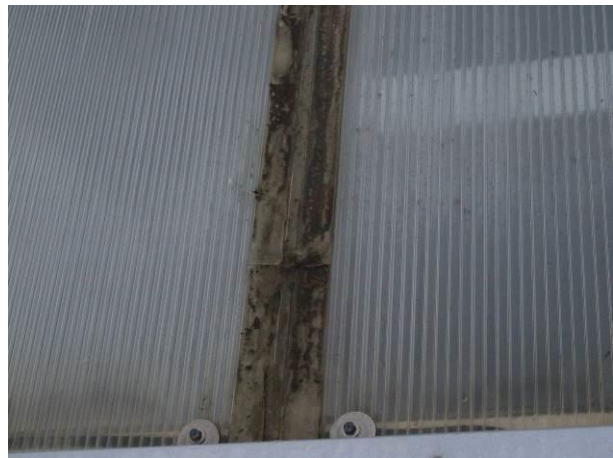
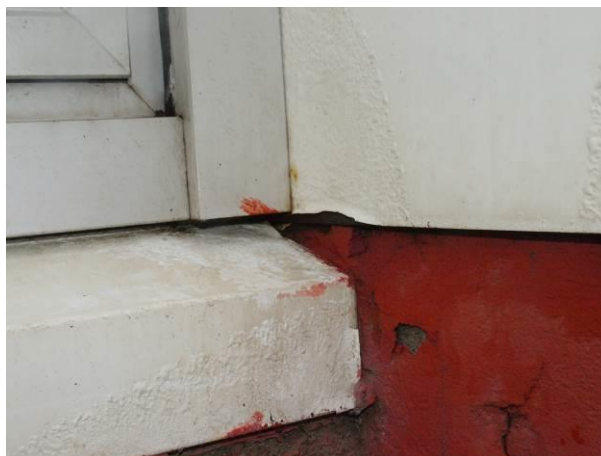
Viðá er tæring þar sem samsetningar byggingarhluta er, s.s. stál-áfellur að steini og einnig þar sem spennunumur er á misjöfnum málmum. Klæðningar eru almennt í ágætis ásigkomulagi. Gera má ráð fyrir að klæðningar endist í 30 ár og eru því nú liðin rétt um helmingur af þeim tíma. Ég tel það ólíklegt að klæðningar endist svo lengi miðað við núverandi ástand, sem er þó verst á áfellum þar sem byggingarhlutar mætast.

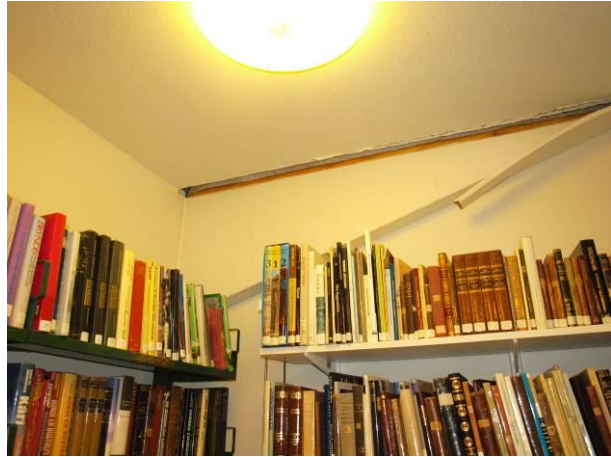
Vatn hefur lekið inn frá upphafi eða frá því að hús var tekið í notkun. Vatn lekur að mestu inn með burðarbitum. Á mynd til hliðar má sjá hvernig vatn hefur lekið inn með burðarbita og skemmt loft í bókasafni.

Einnig lekur inn með þakgluggum. Að sögn umsjónarmanns lekur mest eftir veðurbreytingar og þá eftir frostkafla. Vatn lekur inn með þakgluggum og hurð í matsal og lekur þar inn við rigningar, hláku o.þ.h.

Ekki er hægt að segja til um hvað veldur á þessu stigi en líklega er um nokkra samverkandi þætti að ræða. Eftir skoðun er sett spurningarmerki við neðangreinda þætti sem allri geta haft áhrif / samverkandi á að vatn lekur inn.

- Ónæg loftræsting milli einangrunar og þakstáls. Allt of löng leið fyrir loft að fara.
- Rakavarnarlag getur verið óþétt (þar sem vatn lekur inn er rakavarnarlag óþétt).
- Ónæg loftræsting inni, getur verið mettað, rakt loft.
- Frágangur við þakglugga. Rífa þarf frá glugga og endurbæta.

Sé um óþéttleika á ystu stálklæðningu að ræða væri líklegt að vatn kæmi inn hér og þar en ekki svona bundið við burðarbita. Rakt inniloft getur komist upp í einangraðan byggingarhluta. Við meiri kulda sem verður ofar í einangrun þéttir rakt loft sig og verður að bleytu. Þessi bleyta getur frosið, sé veður þannig og komið svo niður þegar hlýnar í veðri.

Lagt er til að loftræsting verði löguð þannig að loftflæði verði óhikað fyrir ofan einangrun. Það er hægt að gera með því að setja t.d. lofttúður á mæni. Til að þetta rakavarnarlag tel ég að eina leiðin sé að gera það neðan frá, neðan í núverandi innri klæðningu og þá þarf einnig að setja nýtt loftaefni. Ekki verður gert ráð fyrir því að svo stöddu en bent á að líklega sé rakavarnarlag óþétt og þá þarf að fara í lagfæringar á því. Loftræstingu í sal þarf að laga og gert ráð fyrir því undir lið nr. 3.4.5 Loftræsting.

Við þakglugga þarf að rífa allar klæðningar og yfirfara samsetningar, áfellur og annað sem þéttir á milli byggingarluta. Ganga þarf frá við glugga að nýju. Til að byrja með er lagt til að loftræsting að utan verði gerð fullnægjandi og leki við þakglugga lagfærður þar sem sennilega er um óþéttleika að ræða þar.

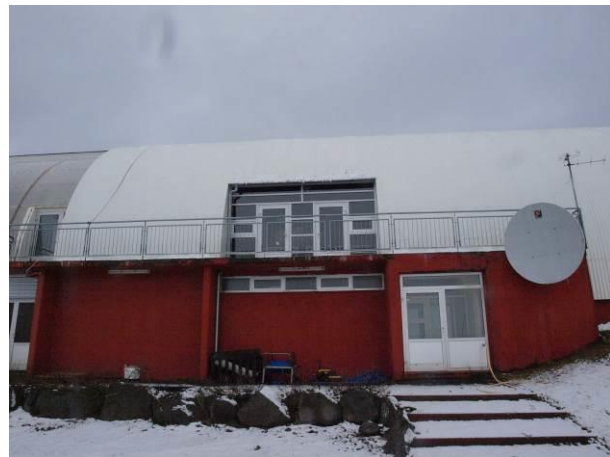
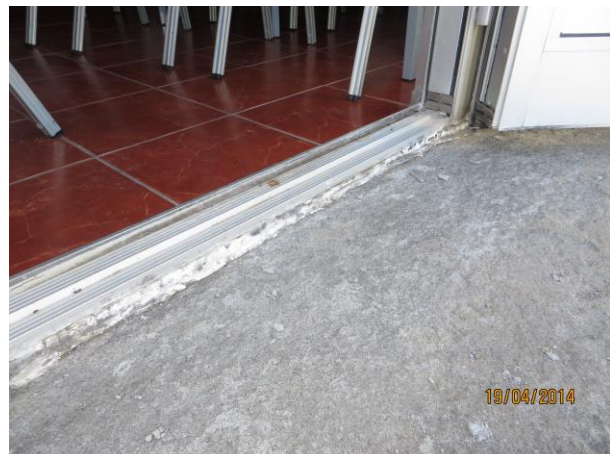
Vatn og klaki hefur skemmt svalir en í upphafi hefur vatn komist í steypu og skemmt yfirborð. Erfitt hefur reynst að gera við svalir eftir það.

Gengið er út á svalir frá matsal á jarðhæð. Mikið vatn hefur flætt þar inn við viss veðurskilyrði s.s. hlákur og rigningar ekki er vitað hvar vatn kemur nákvæmlega inn.

Á mynd til hliðar má sjá hvernig yfirborð svala er farið.

Til að komast í veg fyrir leka þarf að endurhanna byggingarluta og svo endurvinnna í kjölfarið. Ekki verður hægt að sundurgreina verkþætti frekar á þessu stigi.

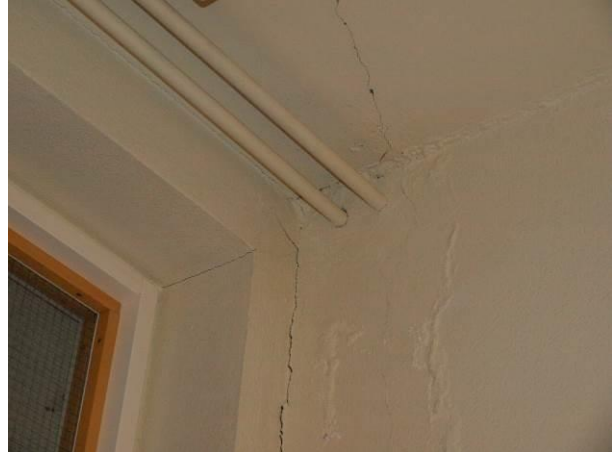
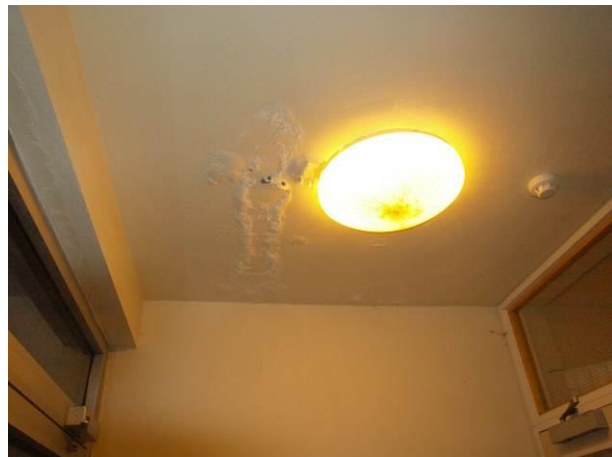
Miklar steypuskemmdir eru á kjallaraveggjum undir svölum. Má þar nefna miklar sprungur og brotna múrhúð s.s. við hurðir. Vatn lekur m.a. inn í forstofu í kjallara og eru miklar rakaskemmdir í lofti þar.

Á myndunum hér til hliðar má sjá skemmdir í rými undir svölum.

Gera þarf við steypuskemmdir á veggjum en ennfremur þarf að gera við leka á svölum bæði niður og inn í matsal. Mikilvægt er að endurhanna byggingarluta og samsetningar áður er farið verður í verklegar framkvæmdir.

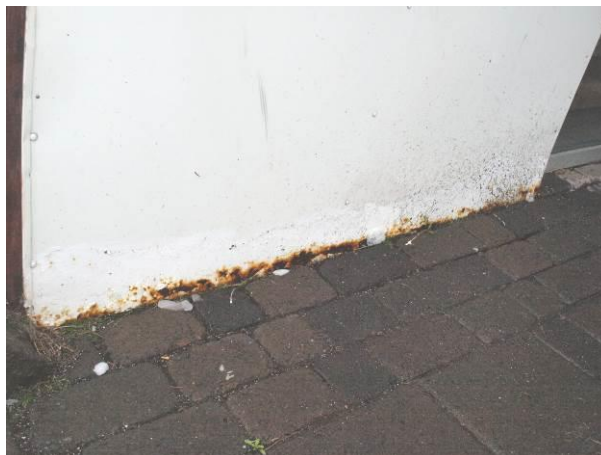
Gott dæmi um það er við inngang þar sem slett klæðning á bogum kemur að steiptum hellum. Klæðningar eru ónýtar þar sem hellur koma að. Almennt séð er allur frágangur lélegur og illa frá köntum og samsetningum gengið. Bæði óvönduð vinna og vitlaust valin efni sem og hönnun ekki í samræmi við aðstæður. Má þar nefna aðfellur við utanvert sundlaugarrými, þar sem pexi gler kemur niður að blikkkanti. Við þessa samsetningu er mikill raki og mygla farin gera vart við sig sem og málmur farinn að tærast. Þarna hefur verið þétt með kíttili til að stöðva leka.

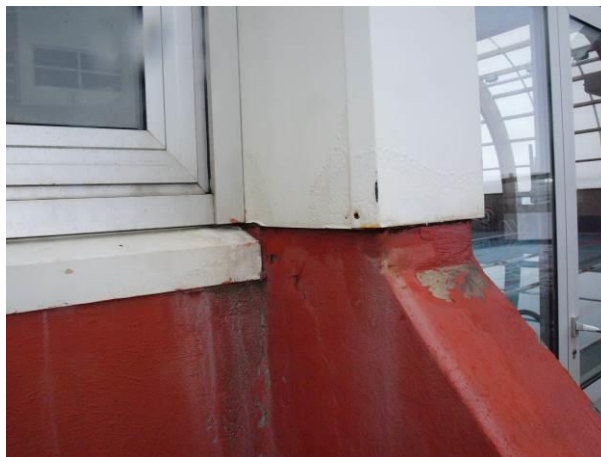
Að sunnanverðu eru víða málm-aðfellur að steini. Málamar eru farnir að tærast og eru samsetningar víða þannig að vatn getur setið í kverkum í lengri tíma og skemmt þannig út frá sér eins dæmi á myndum sýna.

Tæringar eru mest áberandi eins og segir í upphafi, þar sem tveir byggingarhlutar koma að hvor öðrum s.s. steinn og málmur eða misjafnir málamar.

Á myndinni til hliðar má sjá dæmi um hvernig áfellur tærast, misjöfn efni og málmar.

Skemmdir af þessum völdum eru komnar á það stig að ekki má bíða lengur með að lagfæra. Mikilvægt er að allar samsetningar verði hannaðar að nýju þannig að tæring verði stöðvuð og samsetningar gerðar þéttar.

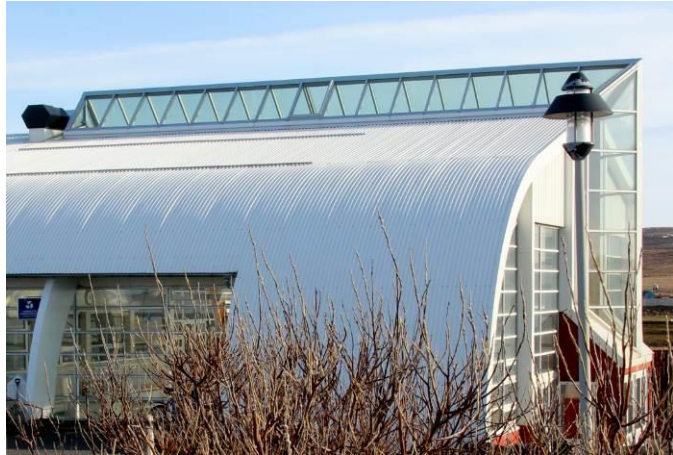
Vatn hefur lekið inn með gluggum frá upphafi en ekki hefur fundist ástæða fyrir því enn. Lagt er til að klæðningar og áfellur verði rifnar frá gluggum og áfellur / þéttingar hannaðar og smíðaðar að nýju og þannig gengið frá við glugga.

Gler er jafngamalt í þakgluggum og öðrum gluggum og verður því gert ráð fyrir að sett verði nýtt gler í þá.

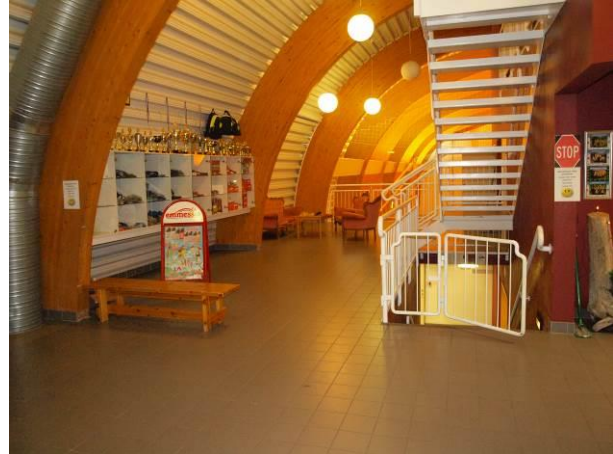
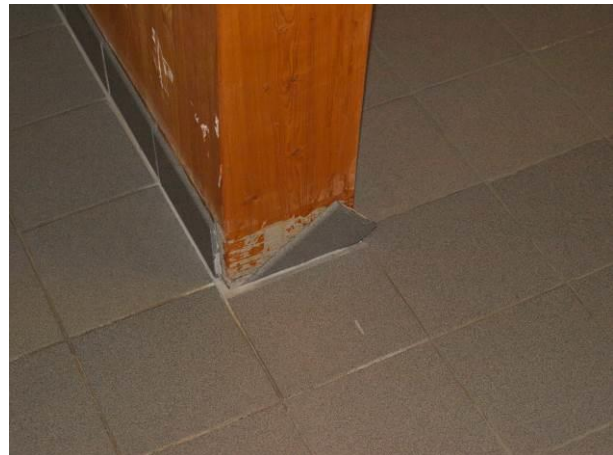
Víða er ekki gert ráð fyrir rýmindum þannig að tré geti verið á hreyfingu. Fyrir vikið eru lausar gólfplísar og brotið úr veggjum þar sem bitar ganga í gegn. Mikill vatnsleki er með burðarbitum og eykur það enn á hreyfingu þeirra. (Gerð er grein fyrir vatnsleka undir lið nr. 3.2.2).

Ástand er almennt gott og ekki er að sjá annað en að almennu viðhaldi hafi verið sinnt ágætlega. Losa þarf upp lausar flísar og festa að nýju, einnig er lagt til að steypdir veggir verði málaðir.

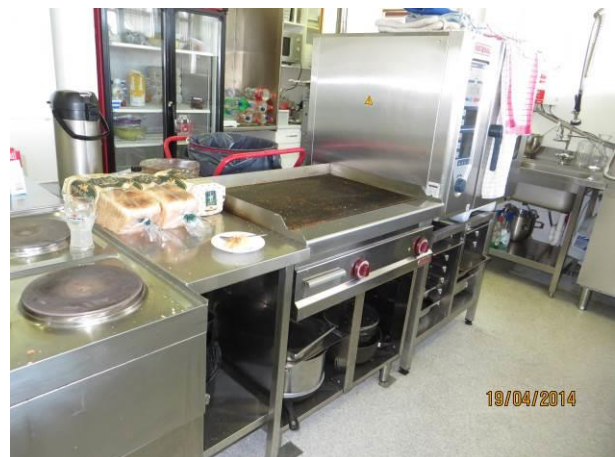
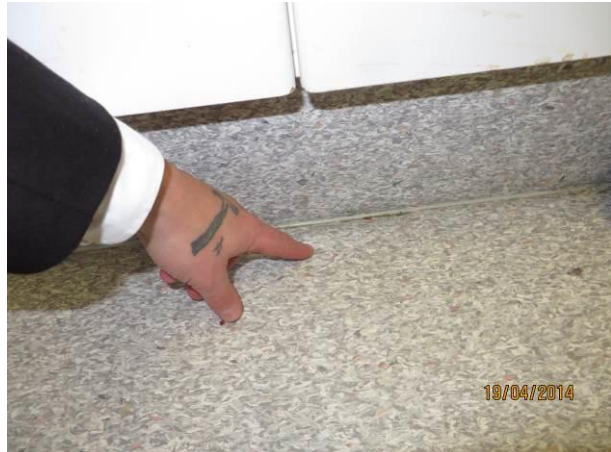
Á gólfum er línólíum gólfdukur, orðin frekar lélegur og farin að losna víða frá steini. Á mynd á að sjást hvernig dúkur er farin að bóligna upp / losna frá steini.

Setja þarf nýtt gólfefni þar sem núverandi dúkur er farin að losna, bæði á gólfi og á sökklum innréttingar (þar sem eru tré sökkklar). Samhliða þessarar vinnu er lagt til að timburinnréttingum verði skipt út í stað fyrir ryðfrítt stál. Fjarlægja þarf allar innréttingar af gólfi til að vinna geti farið fram. Lagt er til að sett verði epoxy efni á gólf. Framkvæmdir í eldhúsi eru ekki aðkallandi en þegar dúkur er farin að losna o.fl. að þá er ráðlagt að fara að huga að endurbótum áður en bitinn verður og stór.

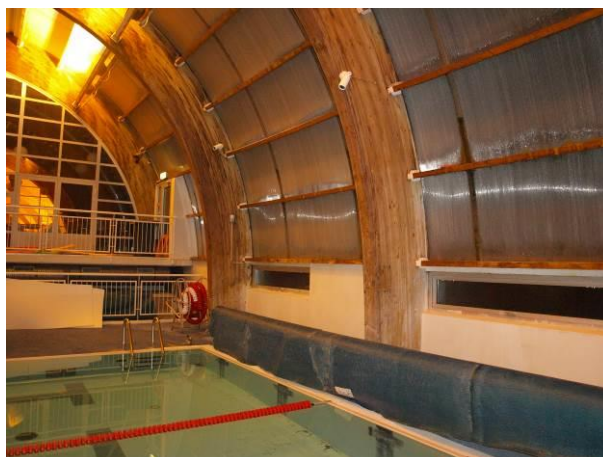
Mikill raki er í sundlaugarrými en það er það fyrsta sem vekur athygli þegar skoðun fór fram. Vegna raka er tæring mikil á stáli og öðru þess háttar, á öllu tréverki ber á myglu, mest í kverkum. Við innöndun þarna inni má greinilega merkja að ekki er gott að dvelja þarna lengi.

Veggi þarf að mála / meðhöndla yfirborð þar sem það á við eða á steyptum flötum. Pexi gler þarf að fjarlægja (nefnt undir lið nr. 3.2.1). Fjarlægja þarf allt timbur, þ.e. langbönd. Hreinsa þarf burðarbita og meðhöndla með olíum eða öðru þess háttar. Ekki er vitað um ástand einangrunar í öðrum hlutum þaks / veggja (sjá nánar undir lið nr. 3.2.2).

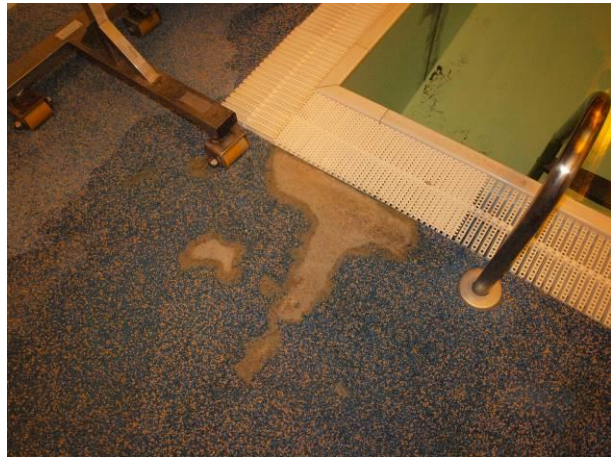
Á gólfum er korkefni, lagt heilt á stein. Korkurinn hefur verið að losna frá steini og hefur verið gert við það á nokkrum stöðum. Korkefni er einnig gljúpt efni og því ákjósanlegur bústaður fyrir hinar ýmsu lífverur sem ekki eru æskilegar. Ótvíræðir kostir eru hvað mjúkt er að ganga á gólfum við sundlaug og einnig er mikið öryggi ef til fallslysa kemur. Ljóst er að gólfefni þar þarf að laga / endurnýja. Lagt er til að sett verði nýtt gólfefni s.s. stamar flísar eða epoxy. Efni þarf að vera nægjanlega lokað þannig að vatn komist ekki undir og skemmi þannig viðloðun við stein.

Fjarlægja kork af gólfum og hreinsa gólf.
Nýtt gólfefni s.s. stamar flísar.

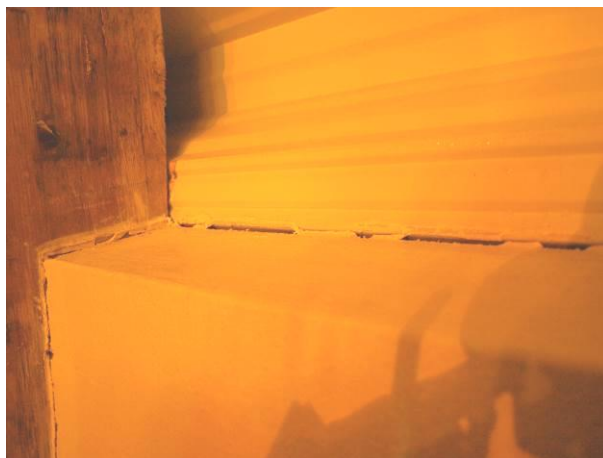
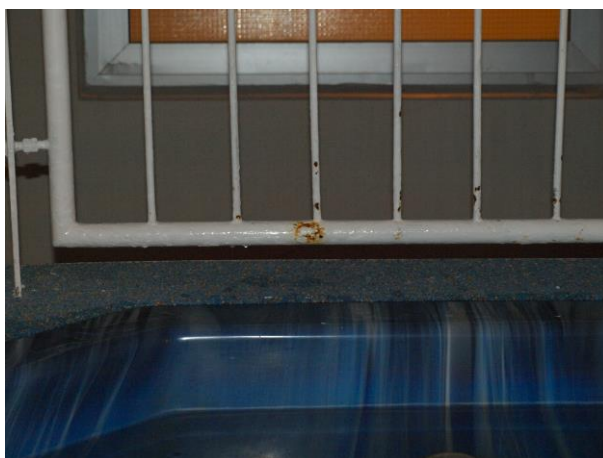
Sundlaugarrými er á 3 hæðum, en gengið er inn í sundlaug frá kjallara. Gólf við sundlaug er u.þ.b. 1,8 m fyrir ofan kjallaragólf. Hægt er að ganga eftir svölum þar fyrir ofan við miðjukjarna. Við öll þessi hæðarskil eru handrið úr stáli, yfirborðsmeðhöndlað með málningu. Einnig er stálstigi milli hæða. Stál tærist í gegnum málningu en ekki er langt síðan allt stál var hreinsað og málað. Mikið er farið að sjá á stáli og einnig festingum en þar má sjá ryðtauma.

Allt stál, þ.e. handrið og stiga, þarf að taka niður, hreinsa og láta yfirborðsmeðmöndla s.s. heitgalvanhúðun. Útbúa skal þannig samsetningar að ekki þurfi að skerða húð við enduruppsetningu.

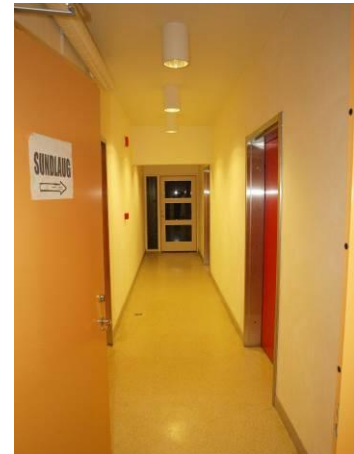
Gengið er inn á gang úr holi þegar komið er niður í kjallara. Hol er flísalagt en á gang er Epoxy efni. Veggir eru málaður steinn en þar sem burðarbitar koma í gegnum hlaðin vegg eru sprungur. Til að losna við sprungur þarf að fræsa / skera rauf meðfram steiptum burðarbita þannig að biti geti fjaðrað án þess að sprengja vegg. Veggi þarf að mála.

Fræsa / skera í hlaðinn vegg við burðarbita og kítta.
Málning, endurmálun, sléttir veggir.

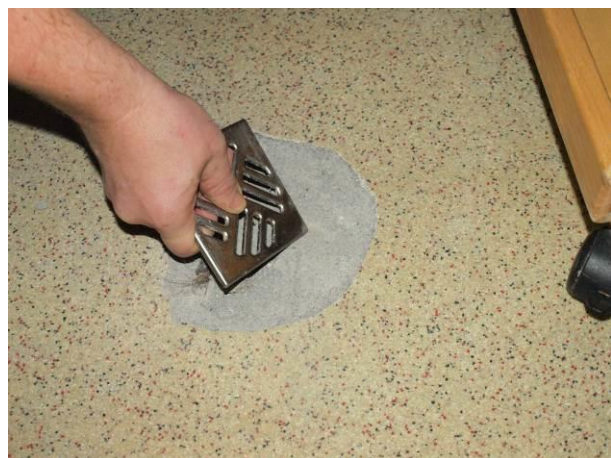
Farið er sjá á gólfefnum þannig að epoxy efni losnar frá stein í stórum stykkjum. Vaknað hafa vissar grunsemdir um að vatn leki frá sundlaug og þannig komist raki í gólf og skemmi gólfefni. Gert hefur verið gólf að hluta, þar sem skemmdir voru hvað verstar og vatnsálag mest. Greinilega má sjá sprungur í gólfi / yfirborðsefni.

Slípa gólf og gera við sprungur.
Epoxy efni á gólf.
Málning, endurmálun, sléttir veggir.

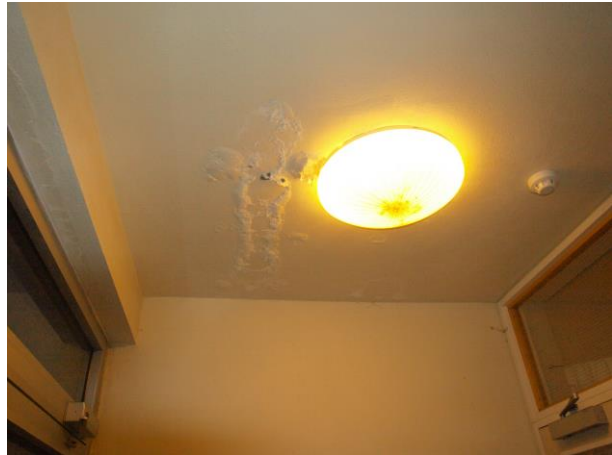
Fjallað er um ástand að utan í lið nr. 3.2.3. Þegar leki hefur verið stöðvaður að utan þarf að lagfæra loft, vegg og gólf.

Þegar komist hefur í veg fyrir leka að utan þarf að hreinsa og gera við skemmd svæði. Mála þarf rými.
