Reykjavík, 23. júlí 1915.

Eins og jeg áður hef skýrt frá munnlega í stjórnarráðinu, henti bað leiða slys nú í vor, að nýbyggð steinsteypubrú á Miðfjarðará í Skeggjastaðabinghá í Norðurmúlasýslu fjell niður. Með því að mjer nú hafa borist nánari skýrslur um slys þetta, leyfi jeg mjer hjer með að skýra hinu háa stjórnarráði frá málavöxtum.

Bru á Miðfjardará
'Skeggjastadapinna'

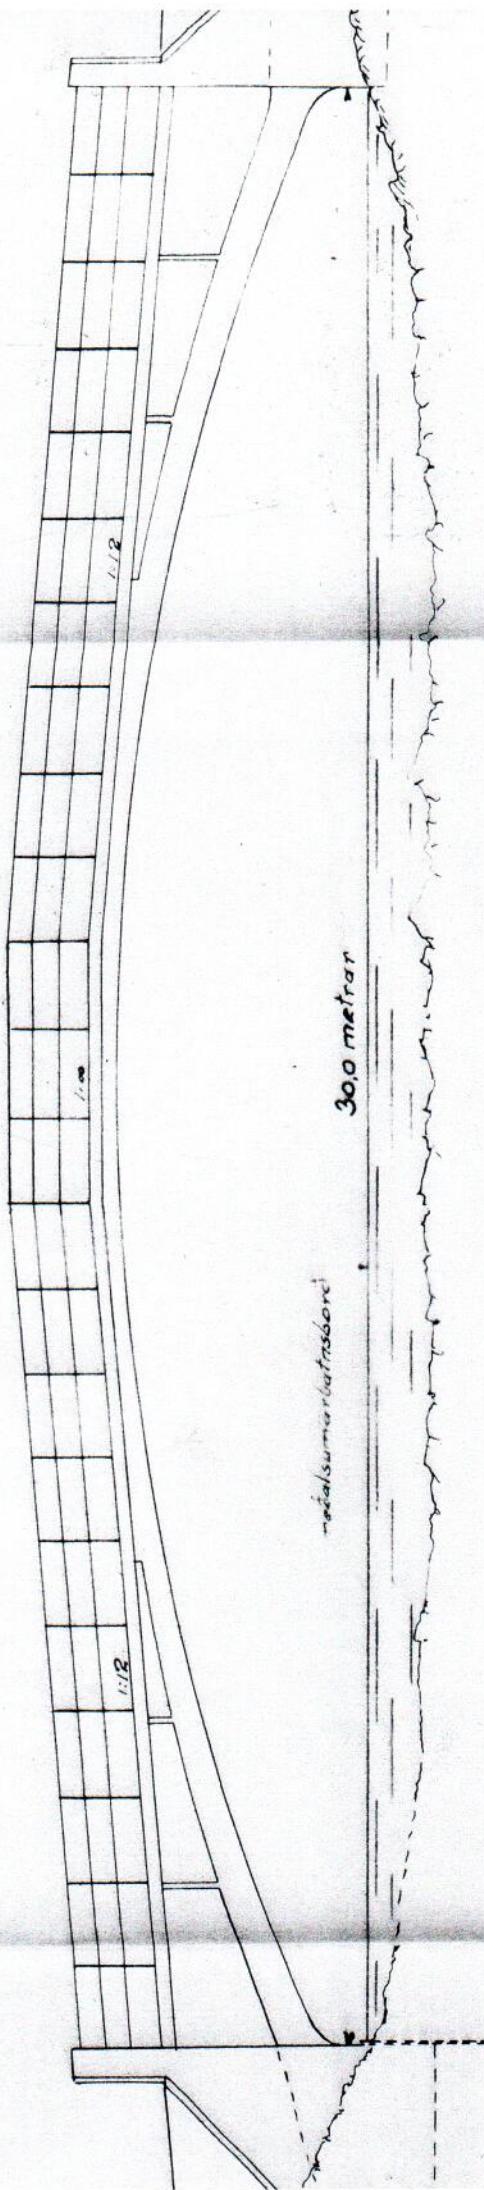
Jafnframt þessu hefur án nú, vegna fyrirstöðu þeirrar, er brúarsporðarnir mynduðu, grafið sig svo í kringum brúna, að nú má teljast frágangssök að brúa hana á sama stað. Er þá samkvæmt skýrslu G. Zoega ekki kostur að komast af með styttri brú á ána en 30 metra, og leyfi jeg mjer hjer með að senda yfirlitsuppdrátt af slikri brú, sem kosta mun 8500 kr.

Úr því sem komið er neyðist jeg til að leggja það til við hið háa stjórnarráð, að farið verði fram á fjárveitingu úr landssjóði að upp-hæð 8500 kr. til þess að brúa á þessa að nýju.
