## Aðalskoðun leiksvæða

| Nafn svæðis | Leikskólinn Barnaból |

| Dagsetning skoðunar: | 15.07.2025 |
| Nr. Skoðunar: | ASVerknr-2025-4021 |

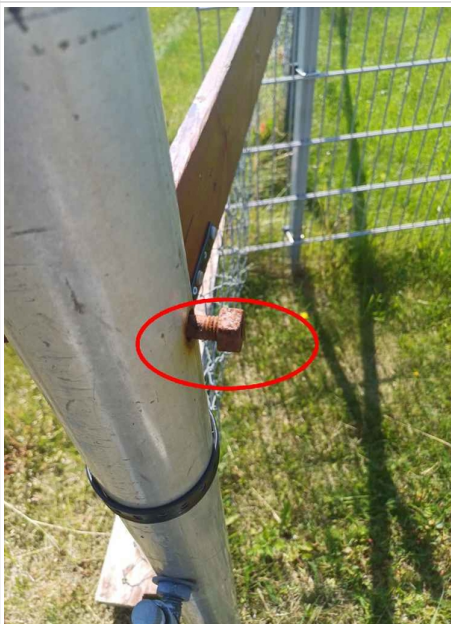
| A2 Girðingar | Frávik |

| Myndir af frávikum | <p>20 boltar standa útúr ró</p> |
| Áhættumat - A2 Girðingar | Lág |

| Lágmarksáhætta | Lítill hættu á slysi/tjóni en þarfnast lagfæringar/viðhalds innan 12 mánaða |

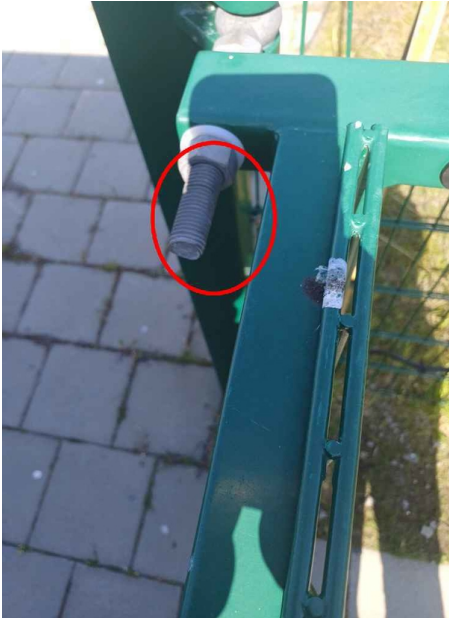
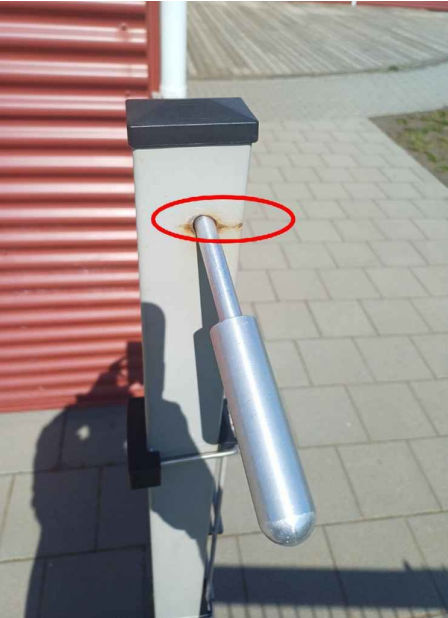
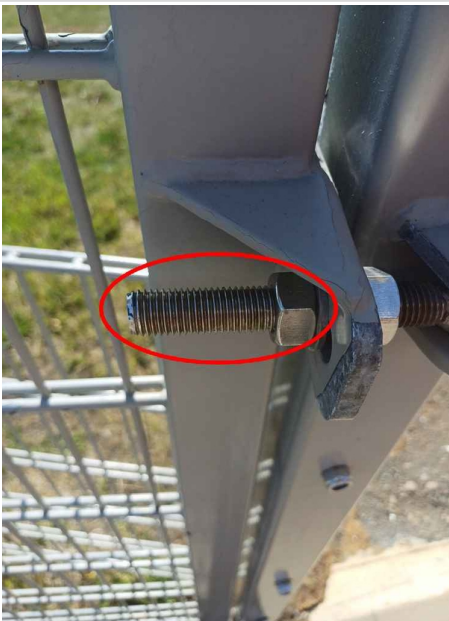
| A3 Hlið | Frávik |

| Myndir af frávikum | <div> <p>20 boltar standa útúr ró</p> </div> <div> <p>16 festihætta (fingertrap)</p> </div> |
| | <div> <p>20 boltar standa útúr ró</p> </div> |
| Áhættumat - A3 Hlið | Talsverð |

| Talsverð áhætta | <div style="background-color: red; color: white; padding: 5px; text-align: center;"> Talsverð hætta á slysi/tjóni. Verður að lagfæra innan 3 mánaða. </div> |

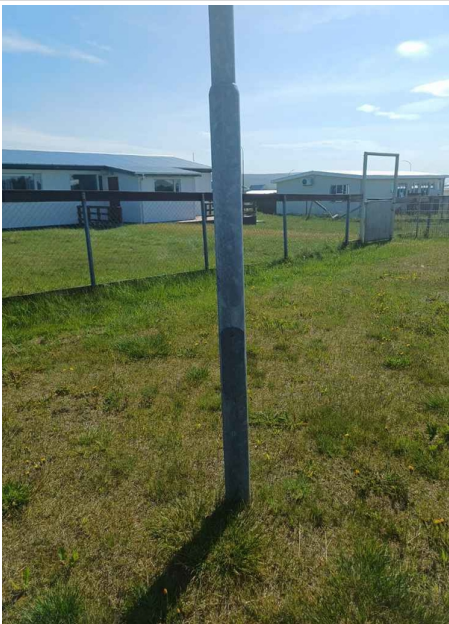
| A6 Lýsing/ljósastaurar | Frávik |

| | 31 mála þarf galvaniserað járn upp í 1.5m | |
| Áhættumat - A6<br>Lýsing/ljósastaurar | Lág | |

| Lágmarksáhætta | Lítil hættu á slysi/tjóni en þarfnast lagfæringar/viðhalds innan 12 mánaða | |

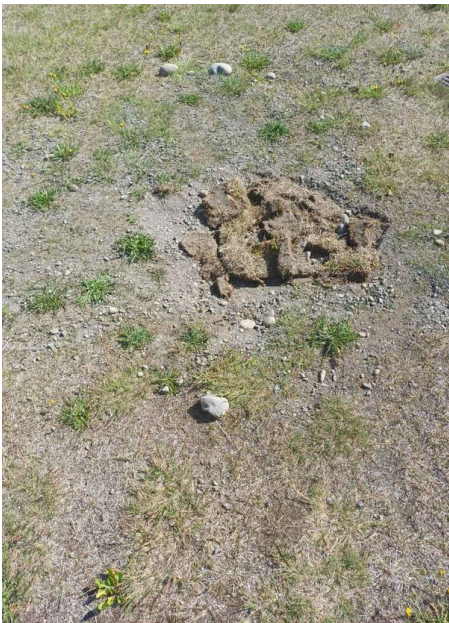
| A7 Grasflötur | Frávik | |

| | 25 viðhald á jarðvegi | |
| Áhættumat - A7 Grasflötur | Lág | |

| Lágmarksáhætta | Lítil hættu á slysi/tjóni en þarfnast lagfæringar/viðhalds innan 12 mánaða | |

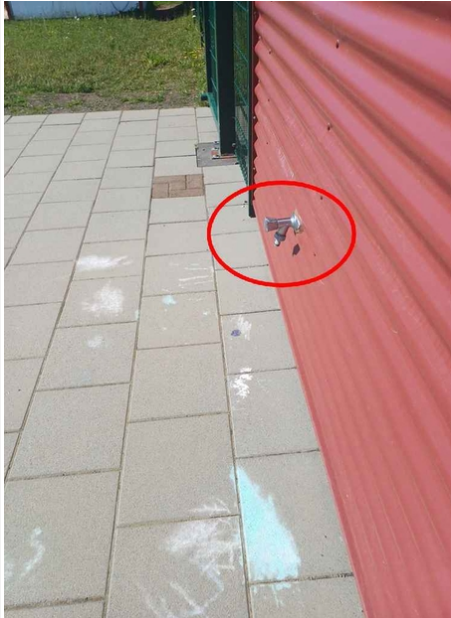
| A8 Aðrir þættir | Frávik |

| Myndir af frávikum | <p>22 krani stendur út í gangveg</p> |
| Áhættumat - A8 Aðrir þættir | Miðlungs |

| Miðlungsráttur | Nokkur hættu á slysi/tjóni. Krefst lagfæringar innan 6 mánaða. |

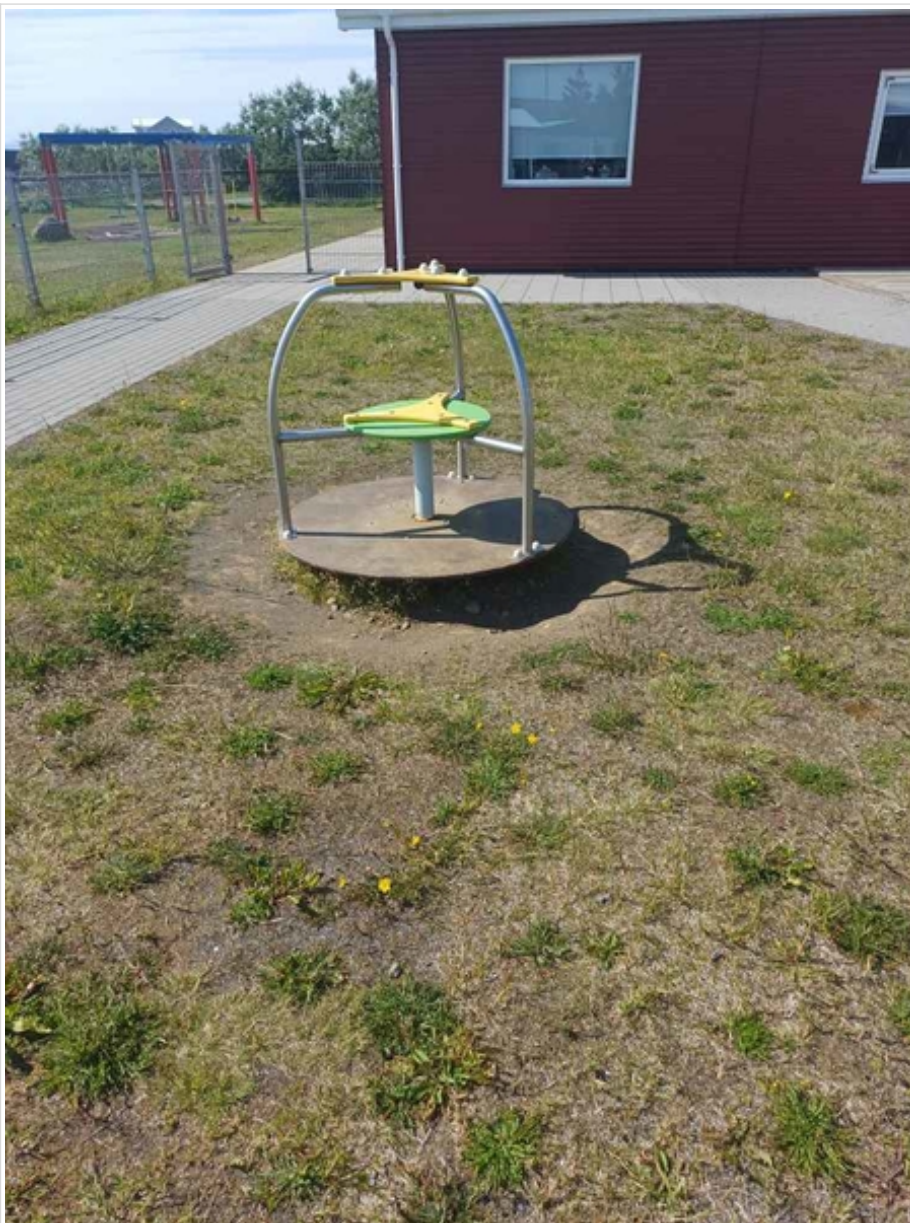
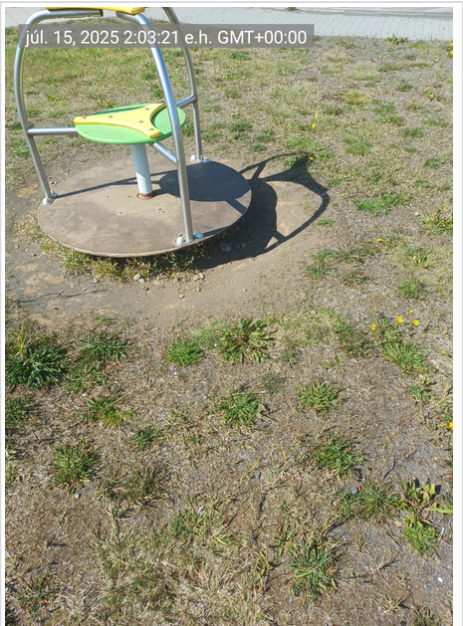
| Tegund tækis | 14 Hringekja |

| Tegund frávika | 21 Undirlag |

| Myndir af frávikum | <p data-bbox="533 990 849 1023">21 dempandi undirlag vantar</p> | |
| Áhættumat tækis | Talsverð | |

| Talsverð áhætta | Talsverð hættu á slysi/tjóni. Verður að lagfæra innan 3 mánaða. | |

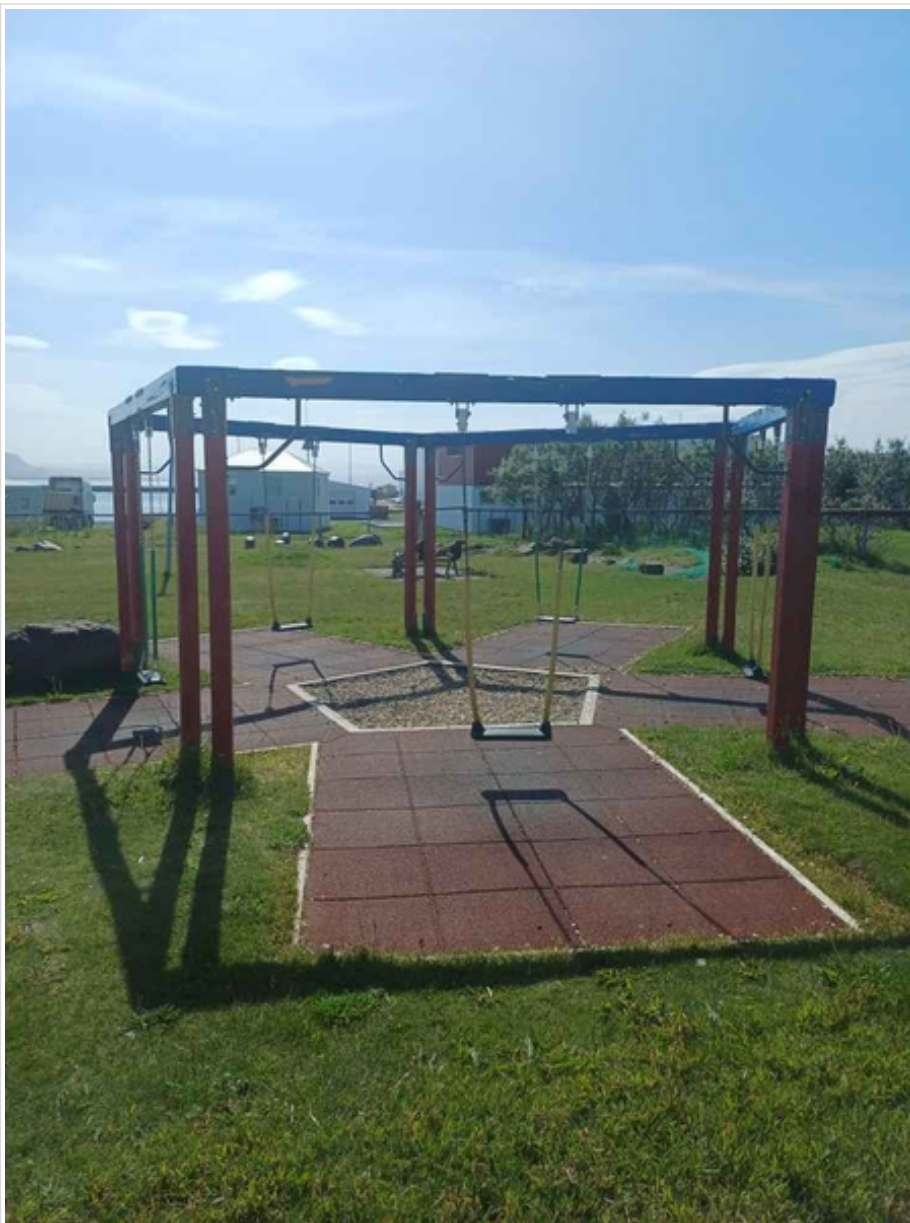
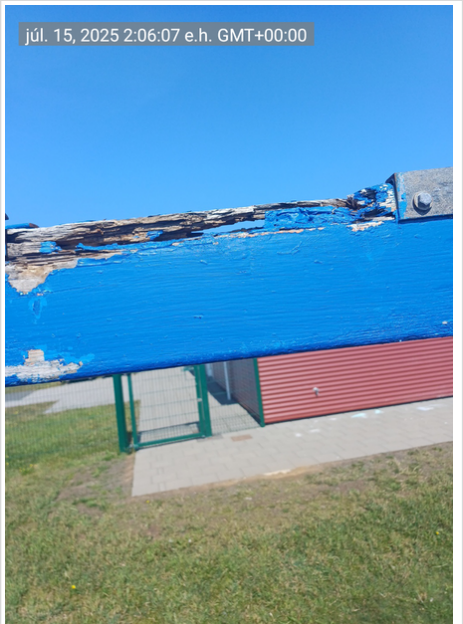
| Tegund tækis | 26 Róla |

| Tegund frávika | 25 Viðhald |

| Myndir af frávikum | <p>25 viðhald</p> | |
| Áhættumat tækis | Miðlungs | |

| Miðlungsáhætta | Nokkur hættu á slysi/tjóni. Krefst lagfæringar innan 6 mánaða. | |

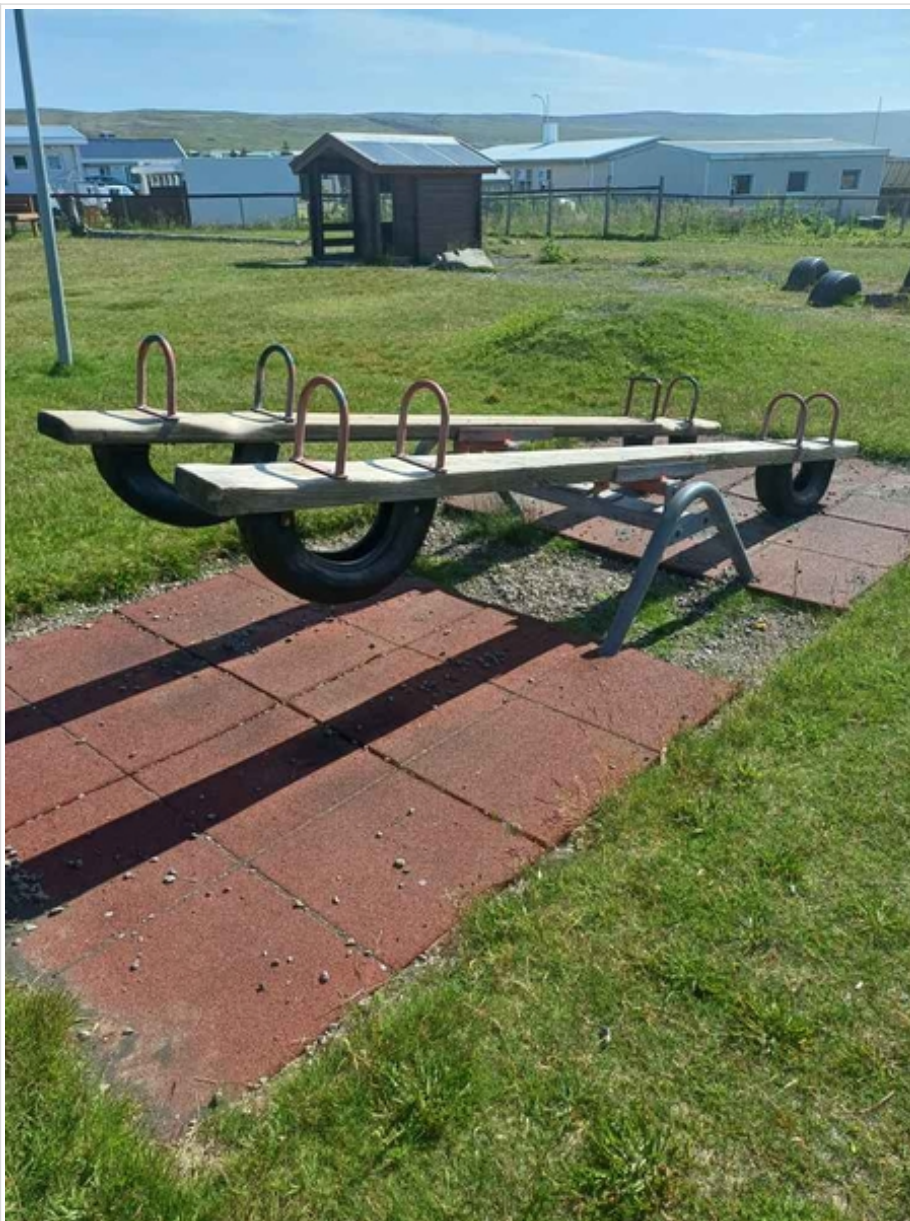
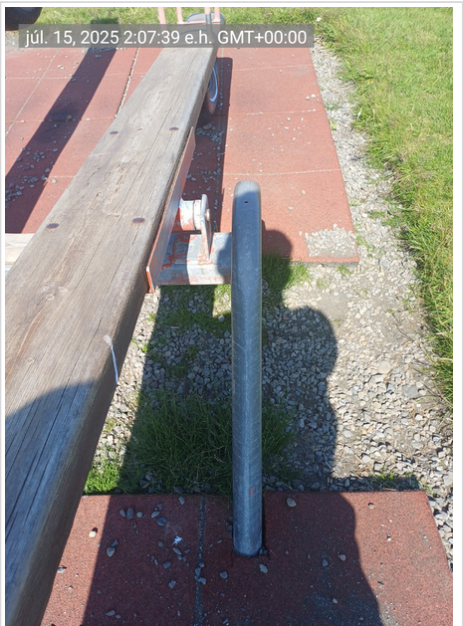
| Tegund tækis | 35 Vegasalt |

| Tegund frávika | 31 Mála galvaniserað járn |

| Myndir af frávikum | <p data-bbox="533 985 997 1025">31 mála þarf galvaniserað járn</p> | |
| Áhættumat tækis | Lág | |

| Lágmarksáhætta | Lítill hættu á slysi/tjóni en þarfnast lagfæringar/viðhalds innan 12 mánaða | |

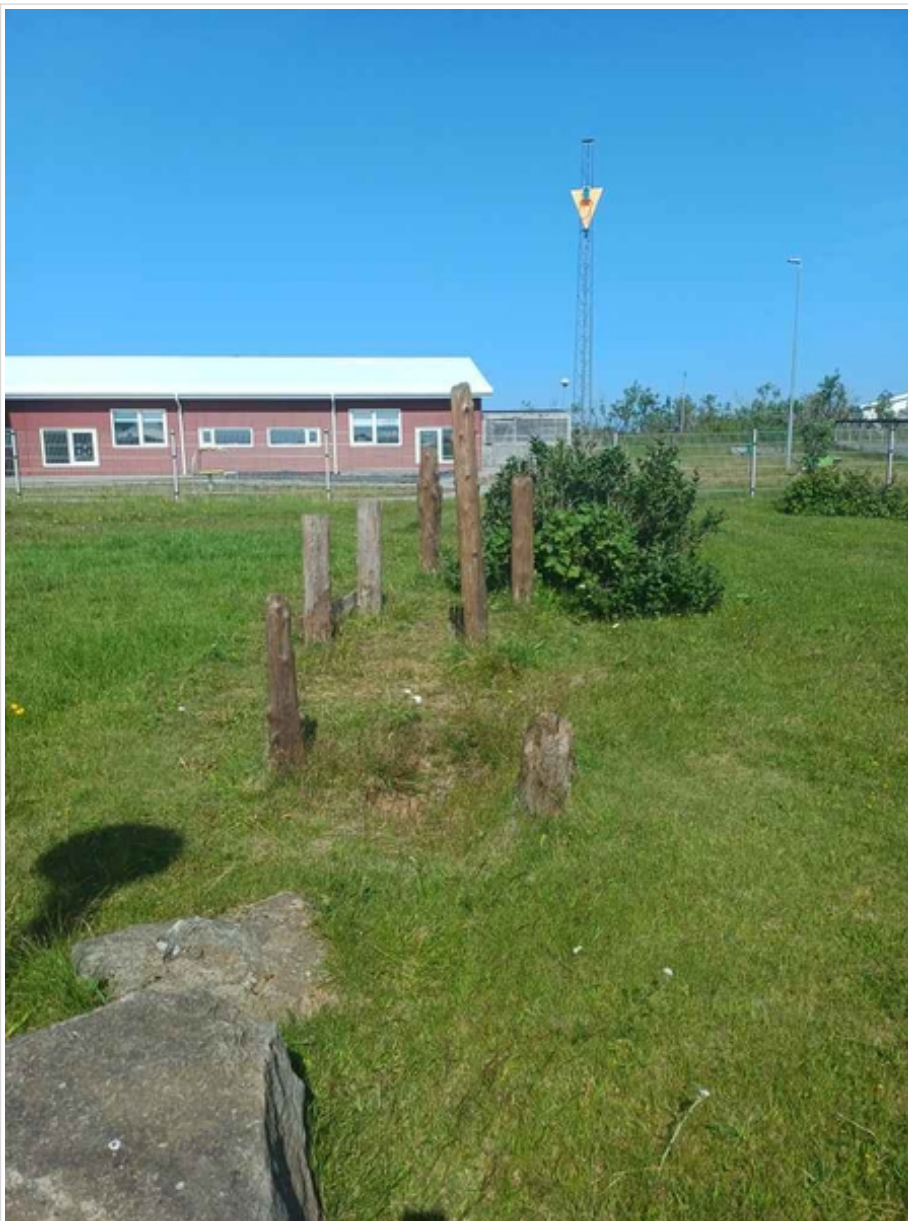
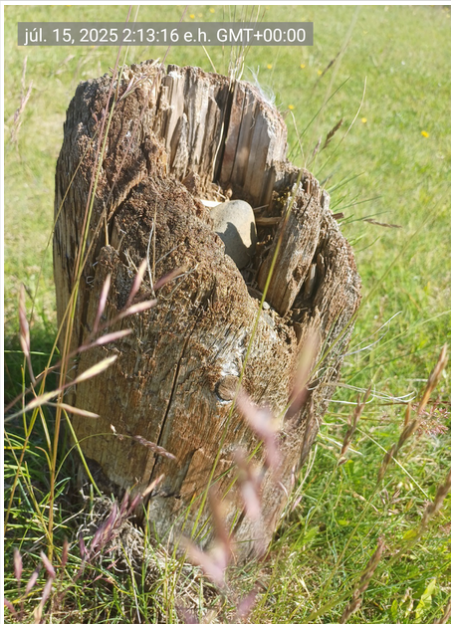
| Tegund tækis | 31 Staur(ar) |

| Tegund frávika | 25 Viðhald |

| Myndir af frávikum | <p>25 hrjuf áferð "tækis" og flísar</p> | |
| Áhættumat tækis | Miðlungs | |

| Miðlungsáhætta | Nokkur hættu á slysi/tjóni. Krefst lagfæringar innan 6 mánaða. | |
