| <b>Dagsetning</b><br>25.06.2025 | <b>Verkpáttur</b><br>Staðfest mygla -Tillögur að næstu skrefum |
| <b>Unnið af</b><br>Almar | <b>Staðsetning / Lýsing</b><br>Langanesvegur 20, 680 Þórshöfn<br>Grunnskóli Langnesbyggðar |

Grunnskóli Þórshafnar steinsteypt hús á einni hæð, byggt 1944 – 1996.

Um ræðir skoðun á MHL 03 0101, skráð byggingarár 1971.

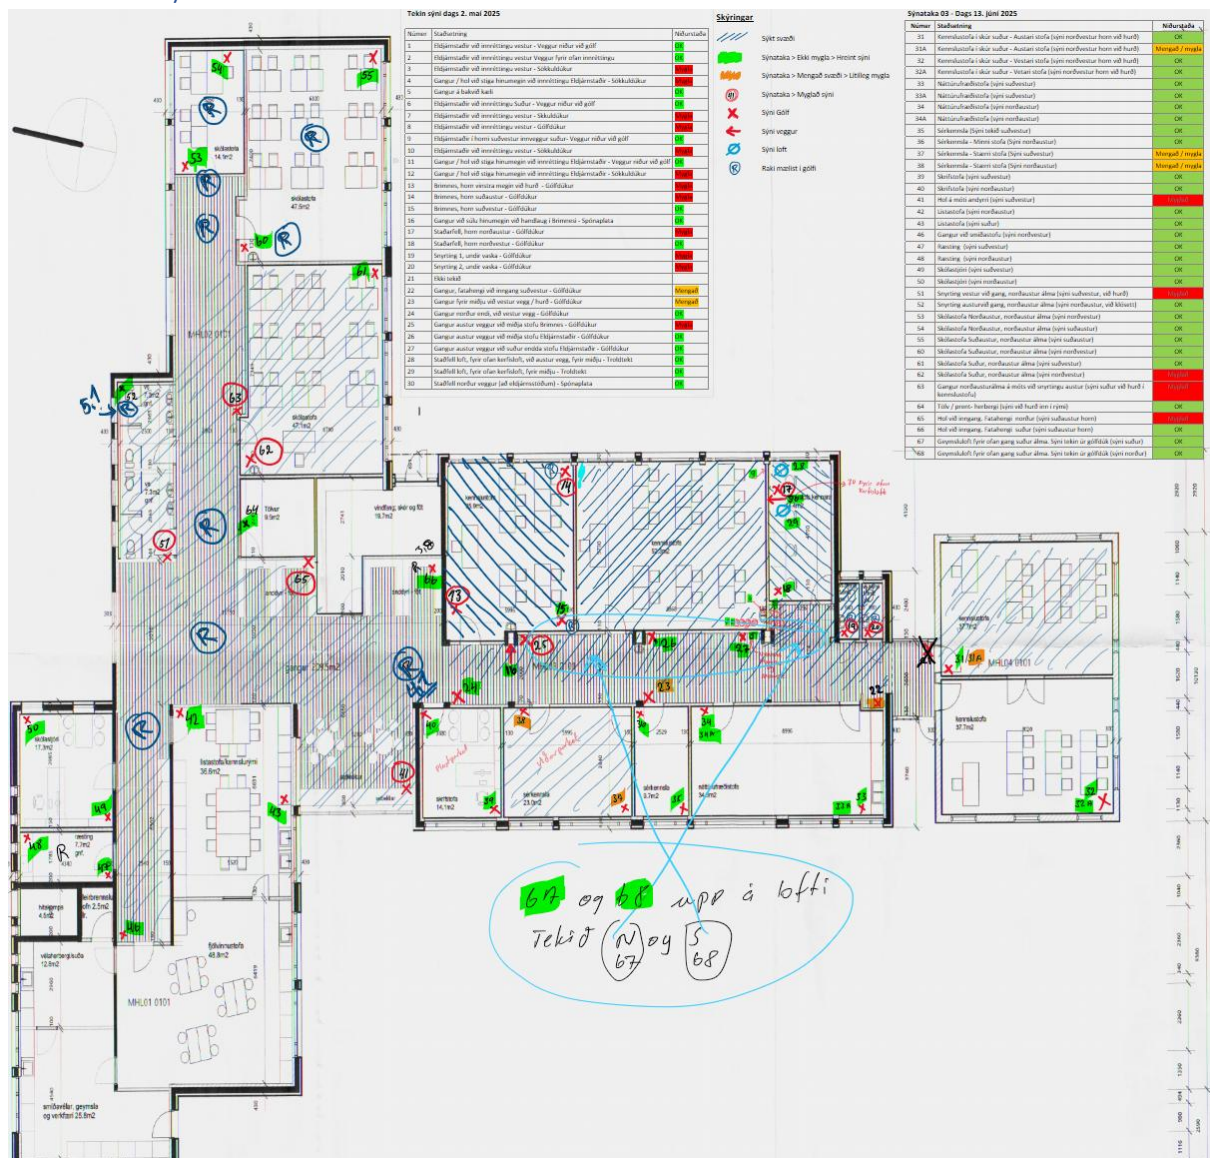
## 8. Yfirlitsmynd

Raki mælist mjög víða yfir mörkum, sjá merkingar á yfirlitsmynd. Gildi á rakamæli fór lægst í 2,1. Þar sem gildi fór yfir 2,5 er merkt R á teikningu. Það er víðast hvað á gangi og holi við inngang og allt svæðið þar fyrir norðan. Minnstur raki mældist í vestur hluta norður álmu. Hæðst fór gildið á rakamæli í 5,1 á snyrtingu við sýni 51 (ekki greinist mygla í sýni) næst hæðst fór gildi í 4,1 í holi rétt sunnan við inngang.

Ljóst er að mikil mygla greinist í mörgum sýnum. 1/3 af öllum teknum sýnum eru sýkt eða alls 22 af 66.

Raki mælist mjög víða, sérstaklega norður hluti frá inngang, hol, gangar og stofur.

1. Kortleggja allar lagnir eins og hægt er.
  - a. Mynda fráveitulagnir (skólp)
  - b. Setja þrýsting á neysluvatn og hitakerfi. Sjá hvort að kerfin haldi þrýsting. Ef það gerist ekki að þá er það merki um leka einhversstaðar. Við erum að leita eftir leka undir gólfi.
2. Hvert fer regnvatn frá t.d. þaki
  - a. Er regnvatn tengt fráveitukerfi ?
    - i. Ef svo er hvert er liggja þær lagnir
    - ii. Mynda lagnir
3. Sökkjar
  - a. Hvernig er gengið frá sökklum
  - b. Eru jarðvatnslagnir umhverfis húsið ?
4. Kanna grunnvatnstöðu.
  - a. Grafa a.m.k. 3 holur umhverfis skólann
  - b. Dýpi hola 2-3m
