| <b>Verknúmer</b><br>12023 | <b>Verkkaupi</b><br>Langanesbyggð |
| <b>Dagsetning</b><br>04.02.2026 | <b>Verkpáttur</b><br>Hlutfallsrakamælingar og kostnaðarreikningur v. viðgerða |
| <b>Unnið af</b><br>Almar | <b>Staðsetning / Lýsing</b><br>Langanesvegur 20, 680 Þórshöfn |

Grunnskólinn – Þórshöfn

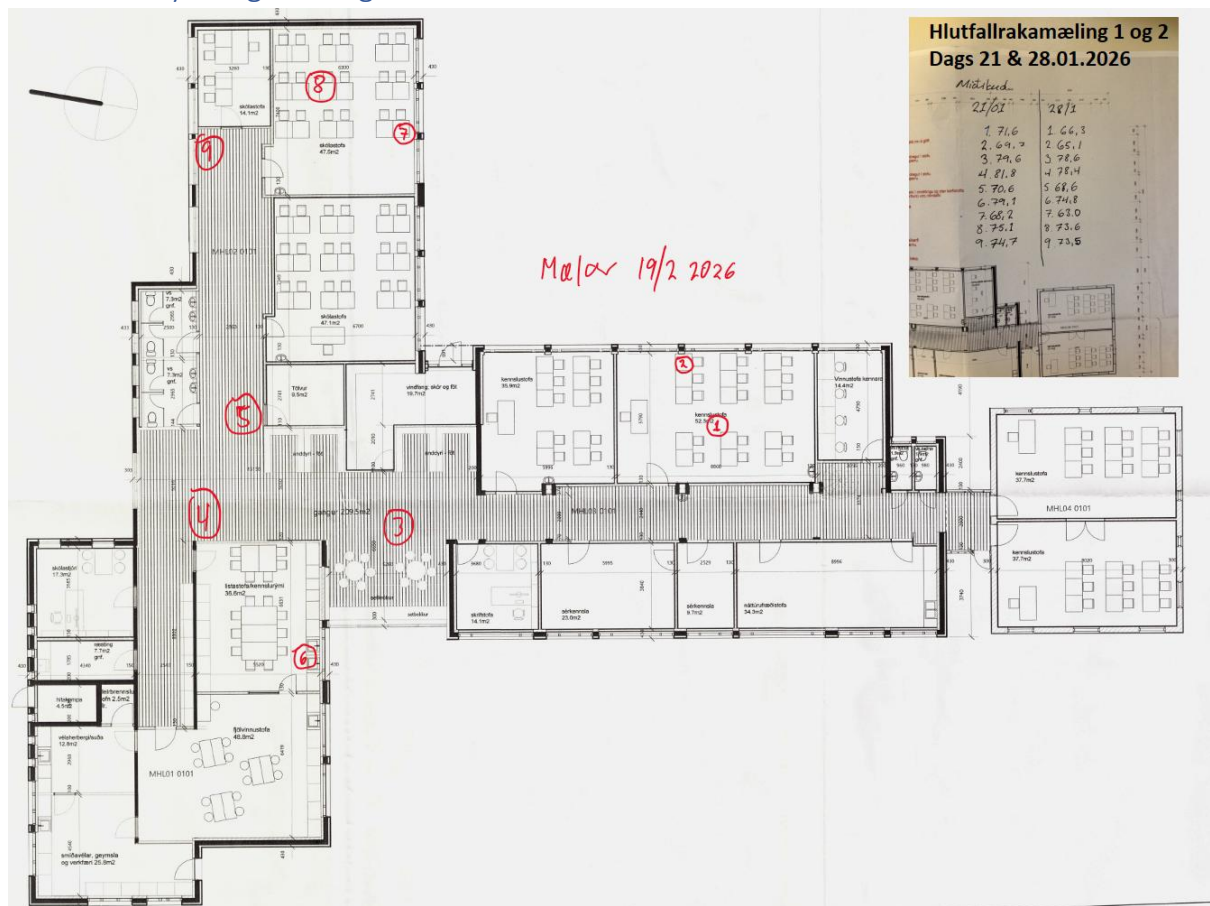
### 3. Yfirlitsmynd og mælingar

Rakamælum var komið fyrir á 9 stöðum (9 mælum) í steypu, sjá yfirlitsmynd (Pkt. 3) að neðan. Mælarnir voru hafðir í steypu í tvo sólarhringa til að þeir myndu ná jafnvægi í raka. Þann 21. janúar 2026 var lesið af rakamælum í steyptri plötu og aftur þann 28. Janúar 2026. Niðurstöður mælinganna ásamt öðrum upplýsingum má sjá á mynd töflu (P 3) hér að neðan. Nánari skýringar um hlutfallsrakamælingu má sjá í viðauka I við MBL 7

„Niðurstöður hlutfallsrakamæla gefa til kynna að rakastig í steyptri plötu sé mjög lágt og ekkert sem bendir til þess að steypa hafi dregið í sig raka“

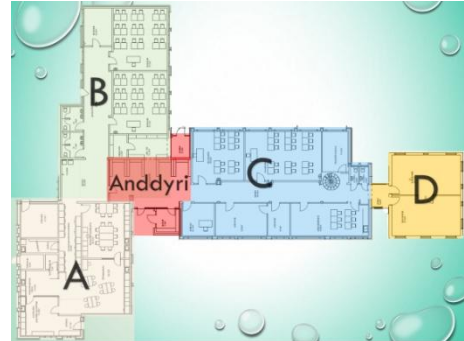
Hluti A/B + Anddyri (453m<sup>2</sup>) - Án gólfbrota ÁN Útveggjaklæðninga

Gólf eru ekki brotin upp nema að litlum hluta, vegna endurnýjunar á snyrtingum.

Endurnýjun gólfefna, hluta innveggja, og lofta m.a.

Rafmagn og lagnir endurnýjað að hluta.

Ekki er skipt um útveggjaklæðningar.
