# Fornleifaskráning vegna skógræktar í Miðfirði, Langanesbyggð Miðfjarðarnessel

Bryndís Zoëga og Guðný Zoëga  
Rannsóknarskýrslur 2025/3

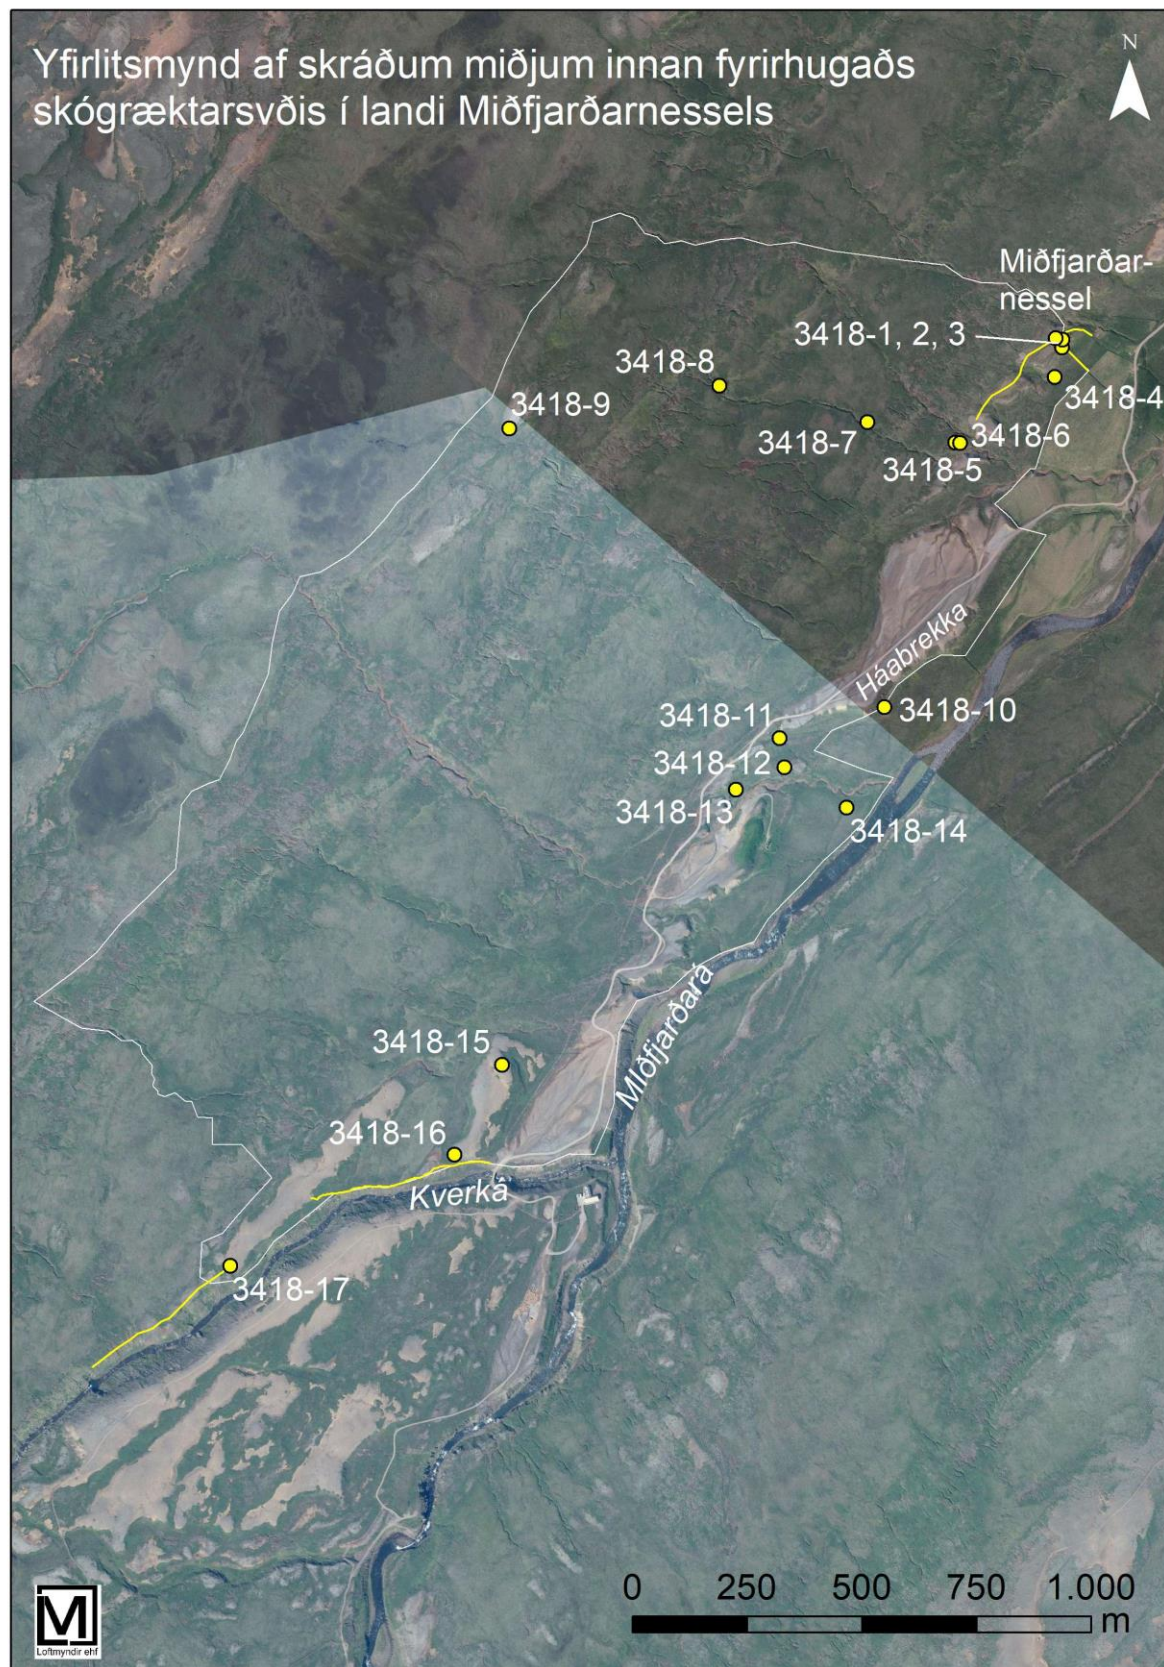
Mynd 1. Yfirlitsmynd af skráningarsvæðinu (hvít lína) og minjum (gulur punktur/lína) sem skráðar voru innan þess.

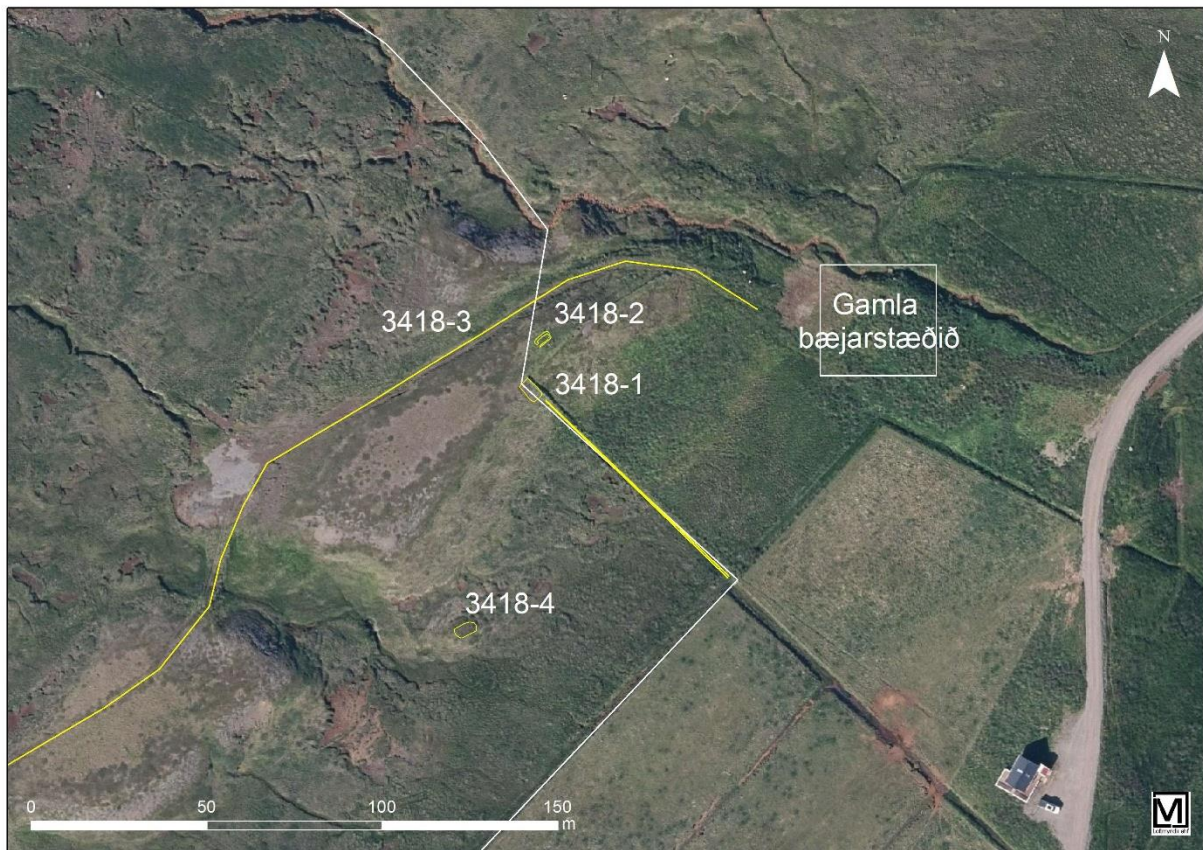
Mynd 2. Minjarnar [3418-1-3] sem skráðar voru næst bæjarstæðinu og túnum. Hvíta línan afmarkar skógræktarsvæðið.

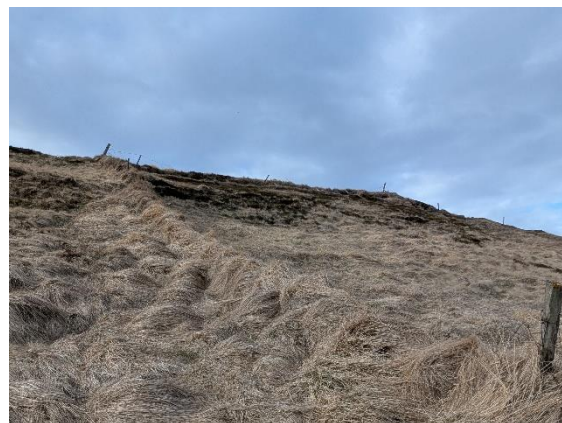
Ofan við heimatún í Miðfjarðarnesseli er hleðsla undan girðingu og á henni girðingarleifar.

Girðingin afmarkar suðvesturhlið efsta hluta gamla túnsins. Hleðslan er gróin, 30-40cm há og 30-40 á breidd. Girðingarleifar eru á hluta hleðslunnar sem er rúmlega 80m löng.

Óvist er um aldur en í búskaparannál í *Sveitum og jörðum* (bls. 24) segir: „Upp úr aldamótum: Tún varið með vörsluskurðum og vírstrengjum. Nú tún og hagagirðing.“

Mynd 3. Hleðsla undan girðingu [3418-001]. Horft er til suðvesturs.

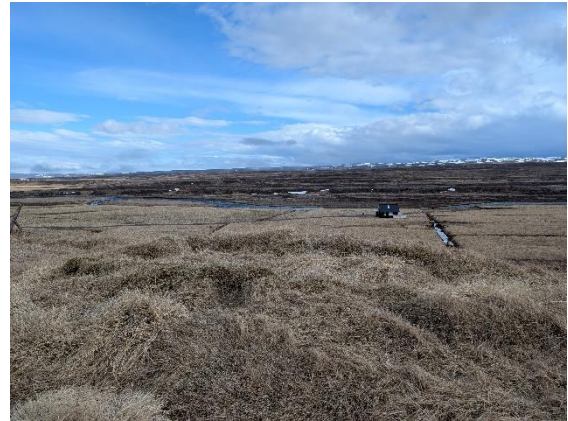
Ofan við túnin í Miðfjarðarnesseli er vegur [3418-] og neðan hans er tóft. Túnið náði áður lengra upp eftir og hefur tóftin þá verið efst í túni.

Tóftin snýr norðaustur-suðvestur og er 4x2,5m að utanmáli. Veggir eru algrónir, 30cm þykkir og 20cm háir.

Tóftir er rúmlega metra utan við uppgefin útmörk skráningarsvæðis.

Mynd 4. Heytóft [3418-002] ofan túns. Horft er til suðurs.

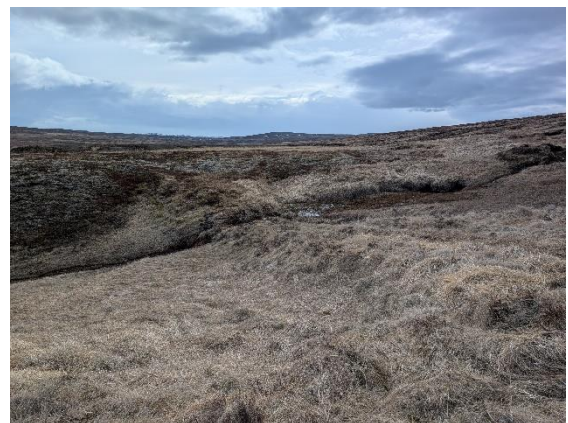
Ofan við túnin í Miðfjarðarnesseli er vegur sem er á köflum upphlaðinn. Áður náði túnið upp að þessum vegi.

Vegurinn er 340m langur og liggur frá norðurenda túnanna, til suðvesturs. Hann er upphlaðinn þar sem hann liggur yfir læk. Breidd er mest 2,5m og mesta hæð hleðslunnar er yfir metri.

Aldur er óviss en vegurinn, eða að minnsta kosti hluti hans, sést á loftmynd frá 1945 (AMS37-1-1023). Vegurinn er að mestu leyti innan skógræktarsvæðis.

Mynd 5. Upphlaðinn vegur [3418-003]. Horft er til suðvesturs.

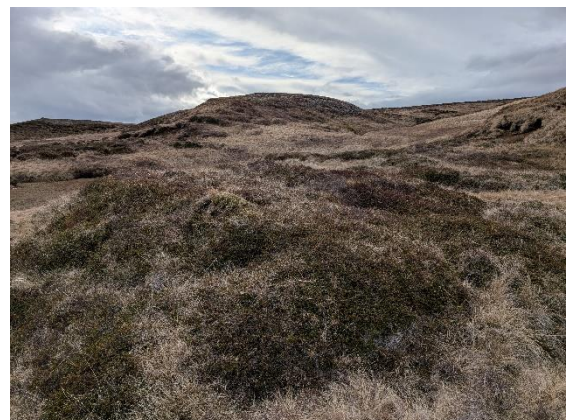
Norðvestur af túnnum í Miðfjarðarnesseli er þúst með tóftalögun.

Þústin er 6x3m að utanmáli. Hún er lyngi og grasi gróin og veggir ekki greinanlegir.

Hugsanlega er þetta náttúrulegt fyrirbæri.

Mynd 6. Kofatóft [3418-004]. Horft er til suðvesturs.

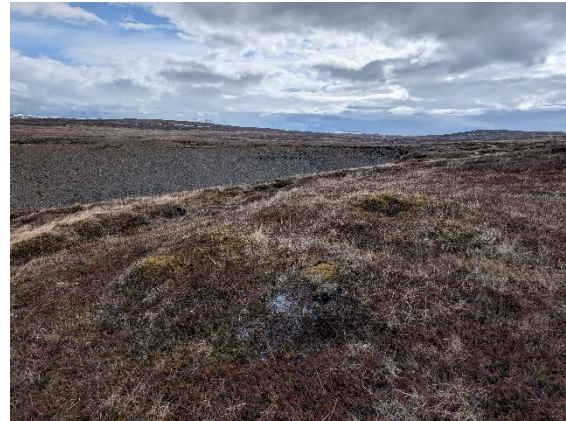
Tæplega 380m vestsuðvestur af fyrrverandi veiðihúsi, sem stendur við túnið í Miðfjarðarnesseli eru tvær kofatóftir á og við hól. Hóllinn er á tungu á milli tveggja mela.

Vestari tóftin er upp á hólnum, hún er fornleg að sjá, vaxin mosa og lyngi. Breidd veggja er 20cm og vegg hæð er 10cm. Dyr hafa mögulega verið á norðausturvegg.

Tóftirnar eru líklega smalakofar.

*Mynd 7. Kofatóft [3418-005]. Horft er til suðvesturs.*

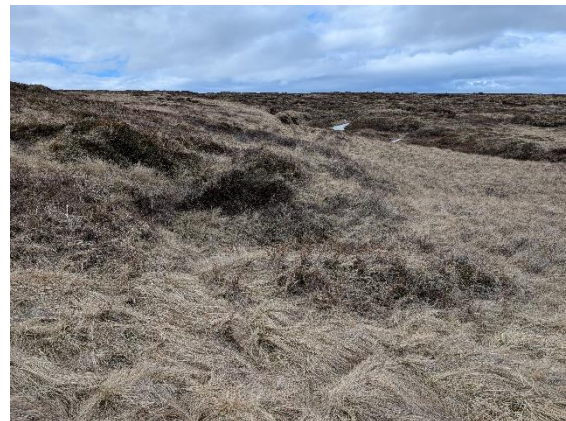
Tæplega 380m vestsuðvestur af fyrrverandi veiðihúsi, sem stendur við túnið í Miðfjarðarnesseli eru tvær kofatóftir á og við hól. Hóllinn er á tungu á milli tveggja mela.

Vestari tóftin er upp á hólnum en austari tóftin er byggð upp við hólinn austanverðan. Veggir eru 30cm þykkir og 20cm breiðir, algrónir.

*Mynd 8. Kofatóft [3418-006]. Horft er til norðnorðvesturs.*

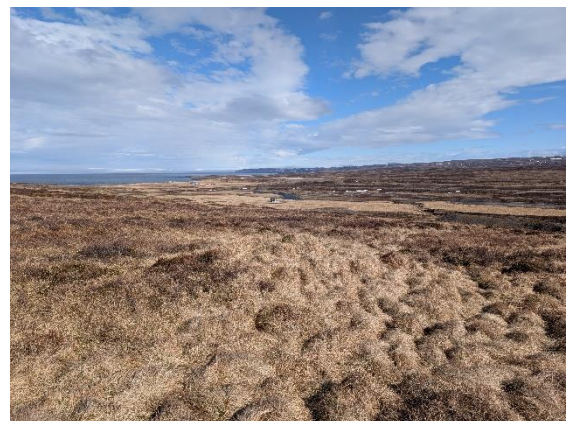
Í mólendi, rúmlega 560m vestur frá fyrrverandi veiðihúsi í Miðfjarðarnesseli, á austurbakka lækjar, er heytóft.

Heytóftin er á upphækkun sem er um 70cm há. Hún snýr norðvestur-suðaustur og er 4x2,5m að utanmáli. Veggir eru óverulegir 10cm breiðir og 10cm háir.

*Mynd 9. Heytóft [3418-007]. Horft er til austurs.*

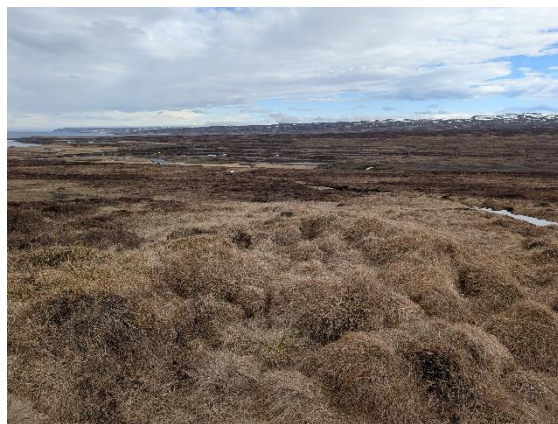
Í mólendi, rúmlega 890m vestur frá fyrrverandi veiðihúsi í Miðfjarðarnesseli, á austurbakka lækjar er gróin tóft, líklega heytóft.

Tóftin snýr norðvestur-suðaustur og er 4x3m að utanmáli. Veggir eru algrónir, 40cm háir og 50cm þykkir. Tóftin er grasi gróin og þýfð.

Mynd 10. Heytóft [3418-008]. Horft er til austurs.

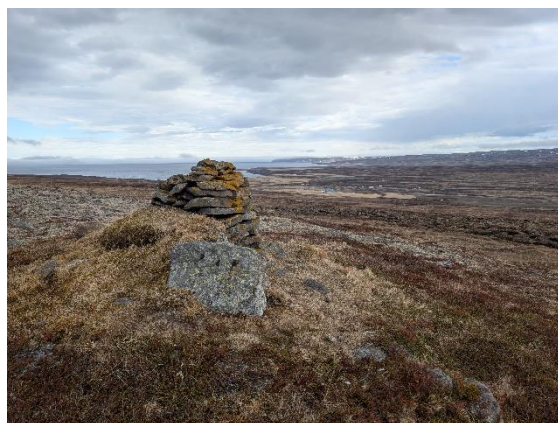
Syðst á mosagrónum mel, 1,3km austur af fyrrverandi veiðihúsi, sem stendur við tún í Miðfjarðarnesseli, er varða.

Varðan sem hlaðin er utan í stóran stein, stendur ágætlega. Hún er 80cm að þvermáli og 100cm há.

Varðan var í daglegu tali nefnd Varðan að sögn Jóhanns Karls Árnasonar sem alinn var upp í Miðfjarðarnesseli (munnleg heimild, 13.05.2024). Varðan gæti staðið á mel þeim sem nefndur er Vörðumelur í örnefnaskrá Miðfjarðarnessels (bls. 3-4), en segir: „Inn og upp af Efri-Botnum sem fyrr voru taldir, er Vörðubrekka, er neðan í mel, sem heitir Vörðumelur”.

Mynd 11. Syðst á mel er varða [3418-009]. Horft er til suðausturs.

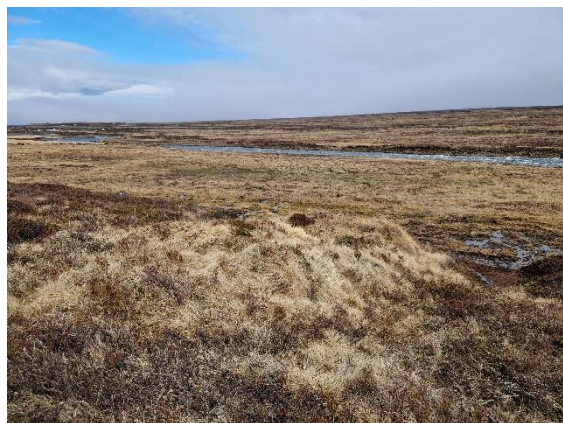
Mynd 12. Stekkjartóft [3418-010] neðan Háubrekku. Horft til austurs.

Neðan undir hárri melbrekku (Háubrekku) er tóft, líklega stekkjartóftin sem nefnd er í örnefnaskrá Miðfjarðarnessels (bls. 1). Tóftin er rúmlega 850m suðvestur frá fyrrverandi veiðihúsi, sem stendur við tún í Miðfjarðarnesseli.

Tóftin virðist tvískipt, 6x2,5m að utanmáli og snýr norðvestur-suðaustur. Hún er þýfð og algróin. Veggir eru 30-60cm háir og 70cm breiðir. Dyr eru til norðausturs bæði úr rétt og lambakró.

Í örnefnaskrá Miðfjarðarnessels (bls. 1) segir: „Neðan við Háubrekku er Stekkjarmór. Þar var stekkur, sem merki eru eftir. Þar innar með ánni er svo Þurrkeyri, þar var þurrkað hey, og undan henni er Þurrkeyrarhylur í ánni”. Stekkurinn er um tvo metra utan fyrirhugaðs skógræktarsvæðis.

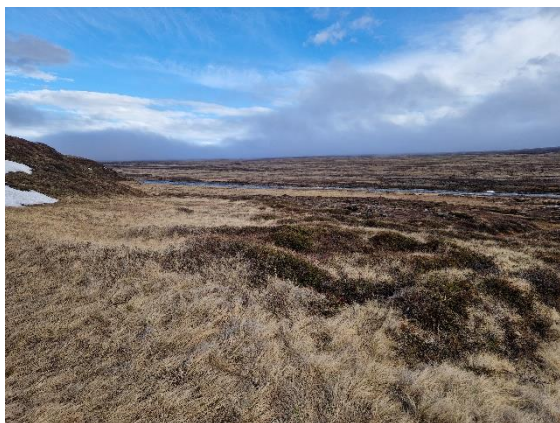
Mynd 13. Möguleg stekkjartóft [3418-011]. Horft er til austnorðausturs.

Í hvammi, innan við Háubrekkumel og 30m neðan við veginn sem liggur inn dalinn upp af Miðfirði er tóft. Hún er í mólendi og stendur við lítinn læk. Tóftin er um 1,06km suðvestur frá fyrrverandi veiðihúsi, sem stendur við tún í Miðfjarðarnesseli.

Tóftin er hálf boga. Til suðvesturs er lyngi gróið hól en grasi grónir veggir til norðausturs frá því og eru þeir bæði lægri og mjórri. Tóftin virðist tvískipt og minnir helst á stekk og væri þá lambrakróin til suðvesturs, þ.e. lyngi gróni hlutinn en réttin til norðausturs. Innangengt hefur verið á milli króar og réttar. Veggir eru 20-40cm háir og 80cm breiðir og utanmál 9x3m.

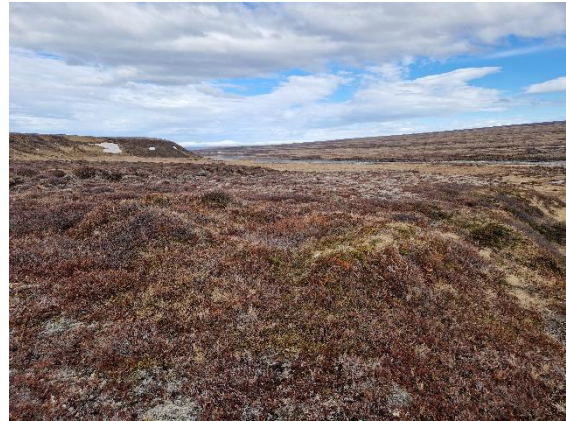
Í mólendi, norðan við læk þann sem líklega er Rauðilækur, skv. örnefnaskrá (bls. 3) og innan við Háubrekkumel, er tóft. Tóftin er 1,1km suðvestur frá fyrrverandi veiðihúsi, sem stendur við tún í Miðfjarðarnesseli.

Tóftin sný norður-suður og er 6x3m að utanmál. Hún er mosa og lyngi gróin. Veggir eru 20-40cm háir og 50cm breiðir. Tóftin er gamalleg.

Rúmlega 100m eru í næstu mógröf [3418-015] sem virðist yngri en tóftin. Í örnefnaskrá er sagt að Þurrkeyri sé innan við Háubrekkumel og Stekkjarmó og það passar við eyrarnar sem eru neðan við svæðið

*Mynd 14. Mó- eða heytóft [3418-012]. Horft er til norðausturs.*

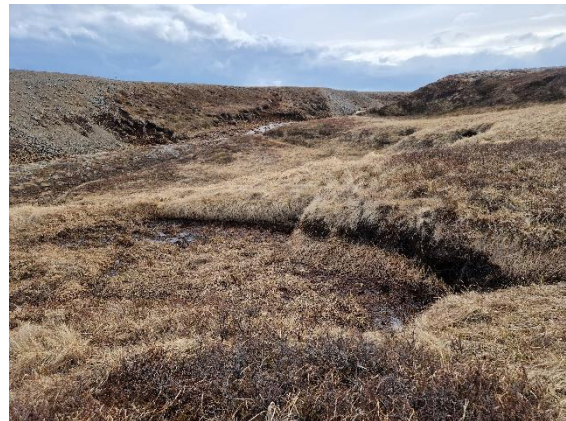
Norðan við læk þann sem líklega kallast Rauðilækur, skv. örnefnaskrá (bls. 3) og innan við Háubrekkumel er mógröf. Mógröfin er 1,2km suðvestur frá fyrrverandi veiðihúsi, sem stendur við tún í Miðfjarðarnesseli.

Mógröfin er 20-70cm djúp og 14m<sup>2</sup> að flatarmáli.

Aðeins ein tóft [3418-014] er í nágrenni grafanna sem gæti verið mótóft en hún virðist þó eldri en mógröfin.

*Mynd 15. Mógröf [3418-013]. Horft er til suðurs.*

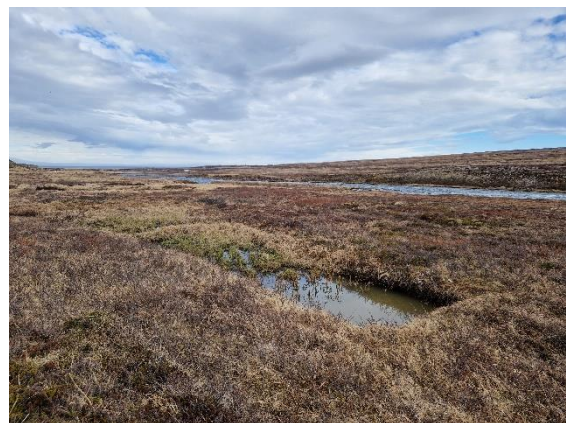
Í mýrlendi, 50m vestur af Miðfjarðará eru mógrafir. Þær eru sunnan við nokkuð stóran læk sem rennur í ána, mögulega Rauðilækur, sem nefndur er í örnefnaskrá (bls. 3). Mógröfin er tæplega 1,1km suðvestur frá fyrrverandi veiðihúsi, sem stendur við tún í Miðfjarðarnesseli.

*Mynd 16. Mógrafir [3418-014]. Horft er til austurs.*

Mógrafírnar eru 50m<sup>2</sup> að flatarmáli. Þær eru fullar af vatni og því sést ekki hversu djúpar þær eru en mest eru 40cm niður að vatnsborðinu.

Ekki fundust mótóftir í nágrenni grafanna.

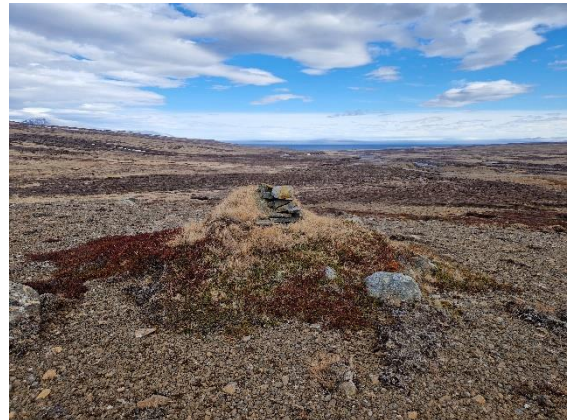
Á mel norður og upp af ármótum Kverkár og Miðfjarðarár eru tvær vörður, önnur nyrst á melnum.

Varðan sjálf er lítil eða rétt um 30cm há, hlaðin flötum steinum. En hún stendur á gróinni þúfu og eru þær samanlagt 60cm háar.

Mynd 17. Varða [3418-015]. Horft er til norðausturs.

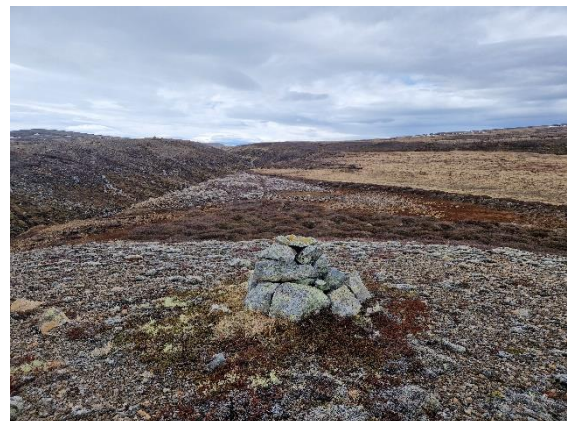
Á mel norður og upp af ármótum Kverkár og Miðfjarðarár eru tvær vörður, önnur syðst á melnum.

Varðan er 1x1m að grunnmáli og um 60cm há. Hleðslan er ekki sérlega vönduð en varðan stendur þó ágætlega.

Varðan gæti varðað leið [3418-019] sem liggur utan í melnum sem varðan stendur á.

Mynd 18. Varða [3418-016]. Horft er til vesturs.

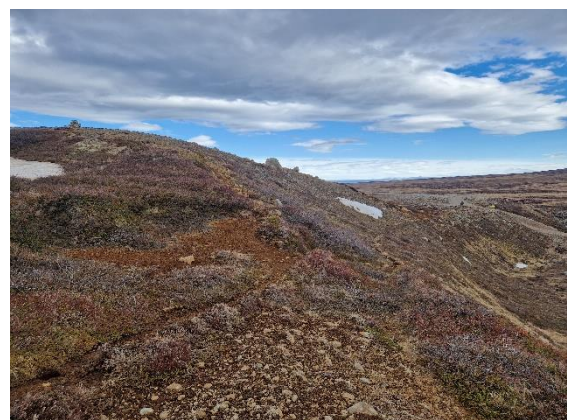
Norður og upp af ármótum Kverkár og Miðfjarðarár er melur og sunnan í honum vel greinileg gata sem liggur á bakkanum norður með Kverká.

Gatan var bæði mæld á vettvangi og af loftmynd. Hún sést á um 790m löngum kafla og nær vestur fyrir skógræktarsvæðið.

Mynd 19. Gata [3418-017]. Horft er austurs. Á melnum, efst til vinstri sést varða [3418-016].

Óvíst er hvort þetta eru kindagötur en nálægðin við vörðu [3418-016] getur bent til að þarna hafi verið reiðleið.
