Ástandsskýrsla

Íþróttamiðstöð
Langanesveur 18, Þórshöfn
Eig. Langanesbyggð

Verk nr. 0414b
Dags. Apríl - maí 2014

Ástandsmat, Íþróttamiðstöð

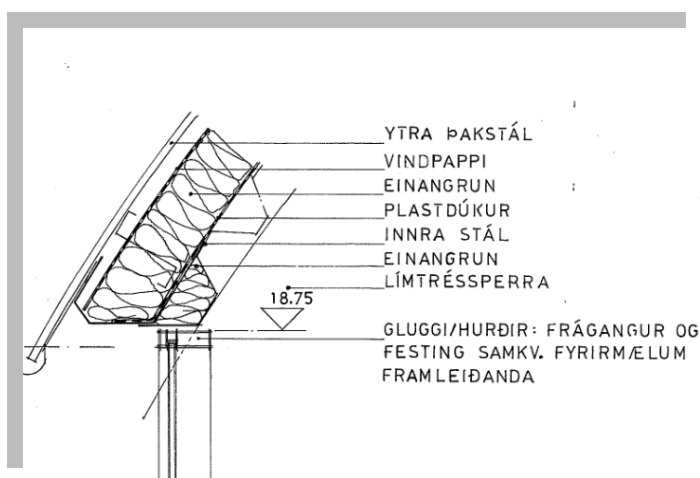
Vatn hefur lekið inn frá upphafi eða frá því að hús var tekið í notkun. Vatn lekur að mestu inn með burðarbitum. Á mynd til hliðar má sjá hvernig vatn hefur lekið inn með burðarbita og skemmt loft í bókasafni.

Ekki er hægt að segja til um hvað veldur á þessu stigi en líklega er um nokkra samverkandi þætti að ræða. Eftir skoðun er sett spurningarmerki við neðangreinda þætti sem allri geta haft áhrif / samverkandi á að vatn lekur inn.

- Ónæg loftræsting milli einangrunar og þakstáls. Allt of löng leið fyrir loft að fara.
- Rakavarnarlag getur verið óþétt (þar sem vatn lekur inn er rakavarnarlag óþétt).
- Ónæg loftræsting inni, getur verið mettað, rakt loft.
- Frágangur við þakglugga. Rífa þarf frá glugga og endurbæta.

Sé um óþéttleika á ystu stálklæðningu að ræða væri líklegt að vatn kæmi inn hér og þar en ekki svona bundið við burðarbita. Rakt inniloft getur komist upp í einangraðan byggingarhluta. Við meiri kulda sem verður ofar í einangrun þéttir rakt loft sig og verður að bleytu. Þessi bleyta getur frosið, sé veður þannig og komið svo niður þegar hlýnar í veðri.

Lagt er til að loftræsting verði löguð þannig að loftflæði verði óhikað fyrir ofan einangrun. Það er hægt að gera með því að setja t.d. lofttúður á mæni. Til að þetta rakavarnarlag tel ég að eina leiðin sé að gera það neðan frá, neðan í núverandi innri klæðningu og þá þarf einnig að setja nýtt loftaefni. Ekki verður gert ráð fyrir því að svo stöddu en bent á að líklega sé rakavarnarlag óþétt og þá þarf að fara í lagfæringar á því. Loftræstingu í sal þarf að laga og gert ráð fyrir því undir lið nr. 3.4.5 Loftræsting.

Við þakglugga þarf að rífa allar klæðningar og yfirfara samsetningar, áfellur og annað sem þéttir á milli byggingarluta. Ganga þarf frá við glugga að nýju. Til að byrja með er lagt til að loftræsting að utan verði gerð fullnægjandi og leki við þakglugga lagfærður þar sem sennilega er um óþéttleika að ræða þar.

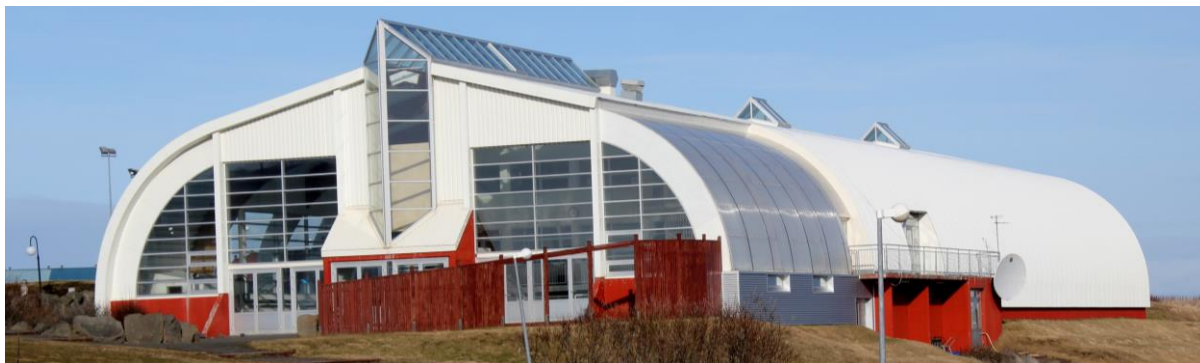
Gluggar og hurðir eru úr áli að undanskildri hurð til norðurs sem hefur líklega verið sett til bráðabirgða.

Gluggar og hurðir eru u.þ.b. 25 ára og því er líftími glers talinn og rétt að gera ráð fyrir glerskiptum.

Taka niður gluggastykki við svalir.

Laga þéttingar og setja gluggastykki í að nýju.
