## Grunnskólinn á Þórshöfn 16.12.2025

### Skýrsla frá Verkval ehf. Vegna skoðun 4 Grunnskóli

Verkval kom á staðinn til að mynda fráveitulagnir og skólp.

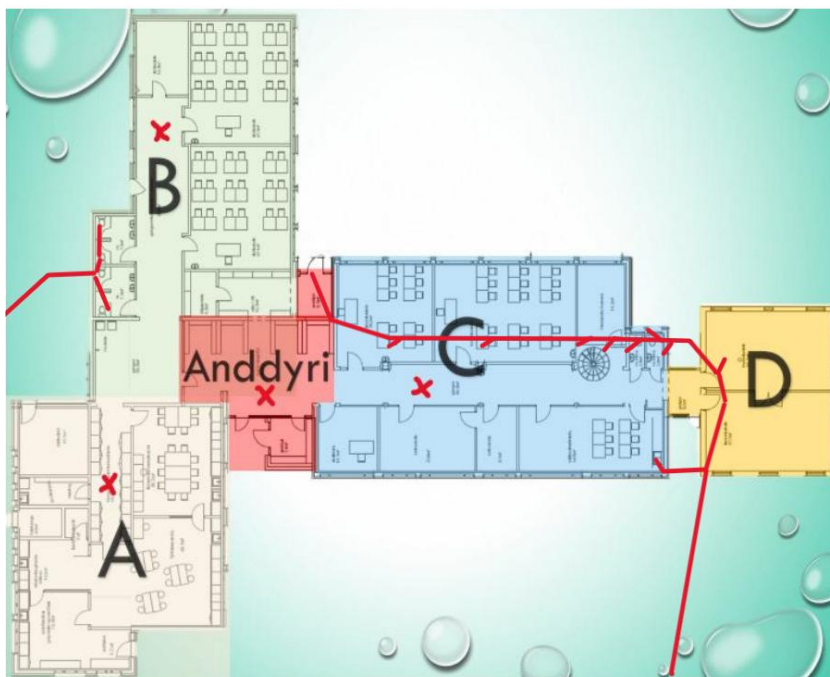
Við vestur horn á D-álmu kom svo í ljós tenging frá vaski úr herbergi syðst í C-álmu sem var undarlega einnig að mati Verkvals.

Fundið var grein undir austur herbergi D-álmu sem ekki var hægt að komast að hvert liggur eða fer vegna sand og drullu í lögninni utandyra frá götu.
